## **ANÁLISE QUANTITATIVA DA PERDA DE MASSA POR OXIDAÇÃO EM BARRAS DE AÇO CARBONO CA-50**

Apresentado no  
Congresso Técnico Científico da Engenharia e da Agronomia – CONTECC  
a 15 de agosto de 2022

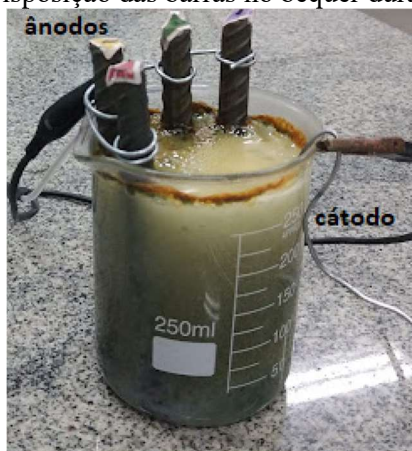
Figura 1: Disposição das barras no béquer durante o ensaio

Durante a análise da perda de seção foi observado que o trecho submerso durante o experimento sofreu pouca ou nenhuma variação de diâmetro. Isso foi propiciado pela presença dos íons na solução salina que facilitaram o processo de oxirredução entre o oxigênio e o aço o que não ocorreu com a parte que permaneceu fora da água. Havia diferentes distancias entre o fio de aço (Ânodo) e as barras

(cátodo) de forma que o processo de corrosão não ocorreu uniformemente, os corpos mais próximos do cátodo sofreram maior perda de massa devido à sua menor resistência a migração de íons, conforme a Figura 1.

Durante todo o experimento, foi possível observar os efeitos mais bruscos acontecendo rapidamente, tanto na superfície do ferro quando na eletrolise utilizada. Como, por exemplo, manchas brancas em toda a extensão do ferro e uma massa escura se depositando no fundo do béquer, provavelmente resíduos do material corroído.
