ESTUDO DA DRENAGEM PLUVIAL NA RUA TEÓFILO DIAS, NA CIDADE DE CAXIAS - MA

Apresentado no
Congresso Técnico Científico da Engenharia e da Agronomia – CONTECC
15 a 17 de setembro de 2021

STUDY OF RAINWATER DRAINAGE IN THE TEÓFILO DIAS STREET, IN THE CITY OF CAXIAS - MA

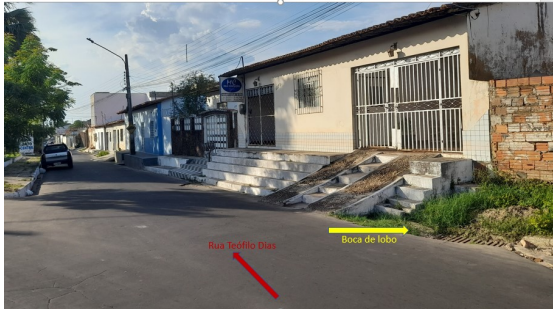
Figura 2. Imagem ortogonal da Rua Teófilo Dias.

Na Figura 2, a seguir, tem-se uma imagem ortogonal da Rua Teófilo Dias, especificamente na bifurcação com a Rua Dr. Berredo, com detalhe para uma boca de lobo localizada no canto inferior direito da imagem.

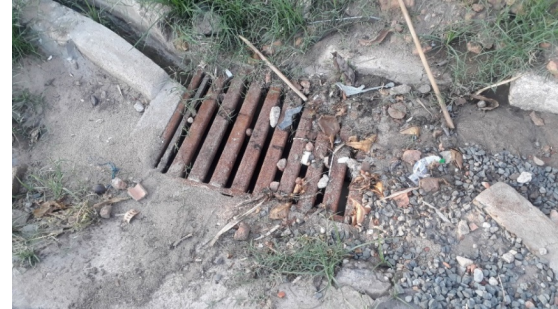
Figura 3. Boca de lobo do tipo grelha.

A Figura 3, mostra com mais detalhes o dispositivo conhecido por boca de lobo, presente na Figura 2, cuja função é captar e transportar as águas superficiais que vêm das sarjetas até a rede de condutos, apresenta-se obstruída por vegetação e sedimentos muitas vezes carregados pelas águas superficiais, o que indica falta de manutenção e limpeza, tudo isso propicia o acúmulo de água superficial, aumentando assim a vazão o que acaba por sobrecarregar o sistema de sarjetas, sendo assim, para que atenda a demanda necessitada o ideal seria a limpeza periódica do elemento e do ambiente em volta (BRASÍLIA, 2009).

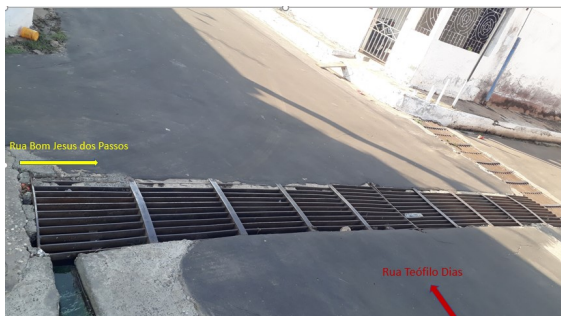
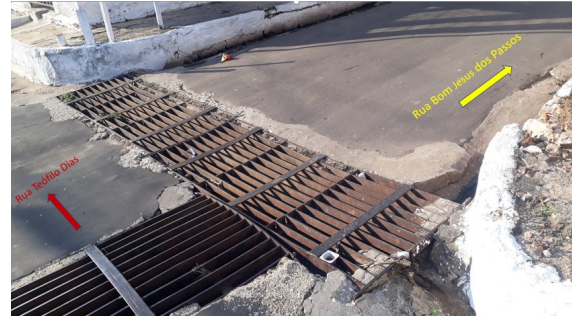
Figura 4. Canaleta com grade no sentido transversal da rua Teófilo Dias.

Figura 5. Canaleta com grade no sentido transversal da Rua Bom Jesus dos Passos.

As Figuras 4 e 5, retratam um sistema de canaleta com grades que estão dispostas de forma horizontal e vertical respectivamente segundo o eixo da Rua Teófilo Dias, cuja função é interceptar e direcionar as águas pluviais presentes no leito carroçável. Ambas apresentam as extremidades de apoio em contato com a pavimentação em situação de desgaste, devido possivelmente ao excesso de peso dos automóveis e por falta de manutenção, apresentando ainda presença de resíduos sólidos devido à falta de limpeza, o que pode acabar sobrecarregando o sistema e por consequência causar um

acréscimo do volume superficial de água para as ruas e sarjetas à jusante. Botelho (2017), cita como solução a adoção de um sistema de limpeza periódica das grades, desobstruindo a passagem das águas, e se necessário, seria interessante a remoção das grades, seguida então da manutenção da pavimentação que as sustentam.

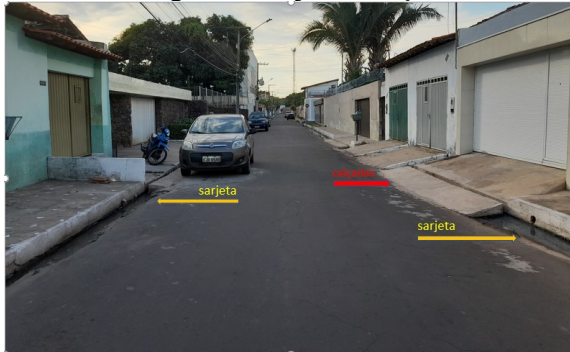
Figura 6. Sarjeta e calçada.

A Figura 6, localiza-se na Rua Teófilo Dias, exatamente em um dos pontos da rua mais afetados por alagamentos, e mostra uma vista panorâmica com detalhes para a sarjeta e calçadas. Esse trecho da rua tem por característica a inexistência de sarjeta em alguns pontos, pois as calçadas avançam por sobre a mesma.

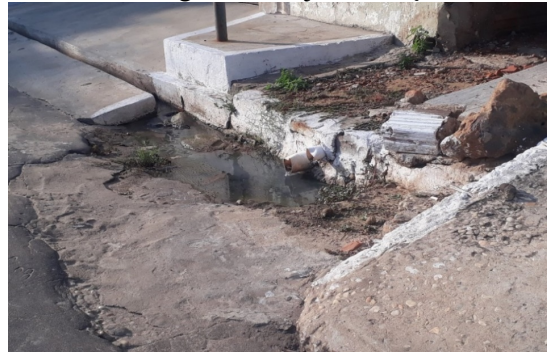
Figura 7. Sarjeta e calçada.

A Figura 7, mostra uma imagem mais detalhada do dispositivo conhecido por sarjeta, presente na Figura 6, cuja sua função deveria ser coletar e transportar as águas superficiais até os pontos de coleta, no caso as bocas de lobo, porém, devido a forma como foram executas, e também a intervenções dos moradores que acabam indiscriminadamente construindo suas calçadas por sobre o que deveria ser a calha da sarjeta, acabam por prejudicar, e em alguns pontos até a interromper o escoamento superficial, e ainda atrapalhando o tráfego dos pedestres. Sendo assim, seria interessante que se refizesse a calha da sarjeta, para que pudesse apresentar uma declividade de 3% e uma altura da água da sarjeta de 0,15 m, que é o indicado, fazendo assim com que o fluxo superficial não seja interrompido (BRASÍLIA, 2009; BOTELHO, 2017).

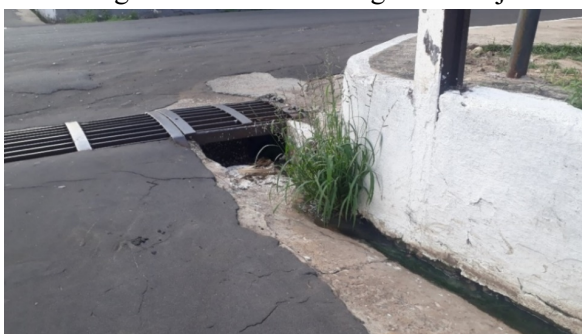
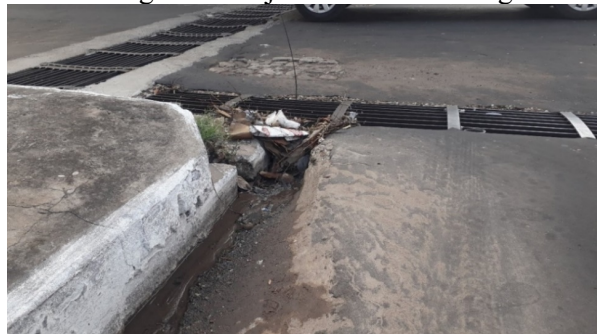
Nas Figura 8 e 9, apresentam-se as extremidades da canaleta com grade, onde ambas apresentam desgaste excessivo na extremidade da canaleta que está em contato com a sarjeta, de maneira que se torna porta de entrada para que resíduos sólidos, como papelão, plásticos e folhas possam adentrar ao sistema de drenagem, reduzindo assim a capacidade de vazão e sobrecarregando o trecho, causando alagamentos. Seria interessante que se refizesse esse trecho da sarjeta que se encontra desgastada, adotando-se as dimensões de declividade e altura de água na sarjeta de 3% e 0,15 m, respectivamente, é indicado que se adote um sistema de limpeza e manutenção periódica tanto das sarjetas quanto da canaleta com grade (BRASÍLIA, 2009; BOTELHO, 2017).

Figura 8. Canaleta com grade e sarjeta

Figura 9. Sarjeta e canaleta com grade

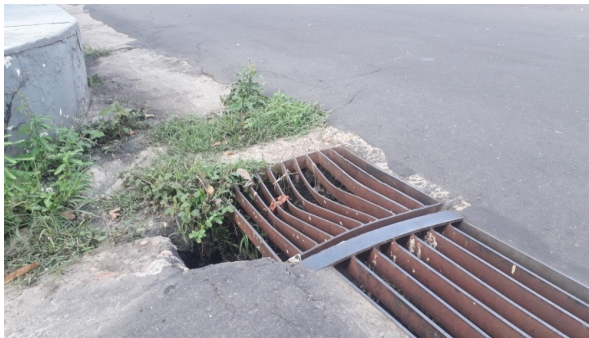
Figura 10. Extremidade desgastada da canaleta.

Na Figura 10, localizada no cruzamento da Rua Teófilo Dias com a Rua da Alegria, exibe uma parte lateral da canaleta com grade que serve o sistema de microdrenagem desse cruzamento, onde o mesmo está apresentando desgaste possivelmente devido ao peso excessivo gerado pelos automóveis que ali trafegam e também por falta de manutenção adequada, além de uma perceptível erosão da pavimentação ao qual a canaleta apoia-se, possivelmente causada pela força e velocidade da água vinda da sarjeta que serve essa parte da canaleta, o que acaba por servir de entrada para resíduos sólidos que futuramente ocasionaram perda da capacidade do sistema. No caso em questão, seria

necessário a retirada da grade, seguido pela manutenção da pavimentação e colocação de um novo dispositivo de grade, dando preferência a grades (grelhas) previstas na Norma ABNT NBR 10160/2005 (BOTELHO, 2017).

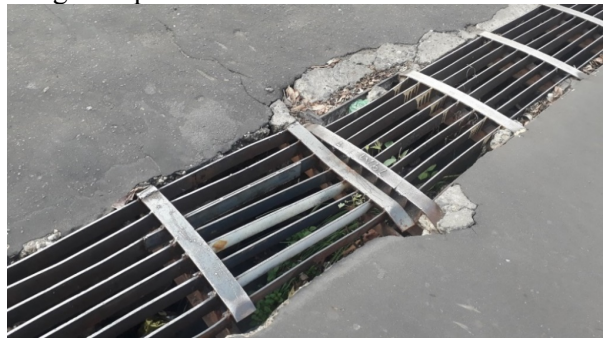
Figura 11. Canaleta sobre o eixo da via com desgaste aparente.

Na Figura 11, localizada também no cruzamento da Rua Teófilo Dias com a Rua da Alegria, retrata a vista de uma parte da canaleta com grade, especificamente a parte que fica exatamente no eixo central da via.

Na Figura 25, exibe-se o trecho da canaleta que se localiza exatamente no eixo da via, na qual apresenta suas extremidades desgastadas, possivelmente pelo peso exercido pelos automóveis que por ali trafegam. O ideal seria a troca das grades por outras de resistência igual ou superior às aqui utilizadas, dando preferência a grades (grelhas) previstas na Norma ABNT NBR 10160/2005, seguido de limpeza e manutenção do pavimento em contato com as grades (BOTELHO, 2017).
