ESTUDO DOS PROCESSOS DE CONSTRUÇÃO E MANUTENÇÃO DE FACHADAS DE EDIFICAÇÕES CIVIS

Apresentado na 8^a edição do
Congresso Técnico Científico da Engenharia e da Agronomia – CONTECC
04 a 06 de outubro de 2022

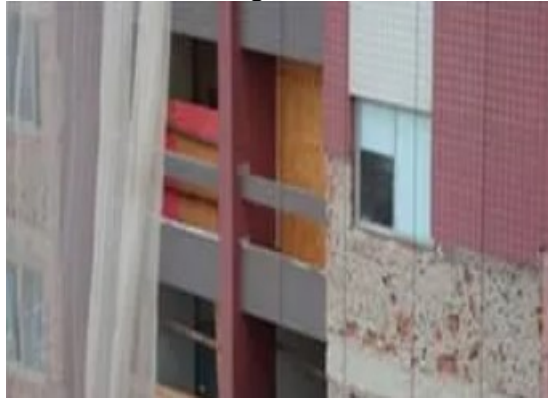
Imagem 01

Foram iniciados os trabalhos de avaliação visual em um modelo de revestimento que é muito comum em fachadas como mostra a figura abaixo, e logo após foi feito um levantamento mais profundo onde através de uma análise individual com um método muito conhecido e comum chamado percussão, fomos destacando os revestimentos que apresentavam um som cavo e depois desse procedimento decidimos fazer a retirada desses revestimentos, podendo assim, fazer um diagnóstico mais preciso das patologias mais comuns e conseguimos com esse trabalho fazer aplicações de diferentes tipos de materiais onde chegamos a uma conclusão do material que mais nos proporcionou segurança na hora da execução. Com referência em testes práticos chegamos à conclusão sobre o emprego de uma argamassa que mais deu qualidade ao serviço mostrando uma aderência satisfatória e uma durabilidade e resistência maior do que as demais, ACII. Reunimos informação sobre o imóvel como data de construção, memorial descritivo, quantidade de reformas e coisas relacionadas a obra onde fizemos um comparativo de um momento anterior a o momento atual e não só o tipo de material usado como também a forma de aplicação desses materiais e desses produtos.

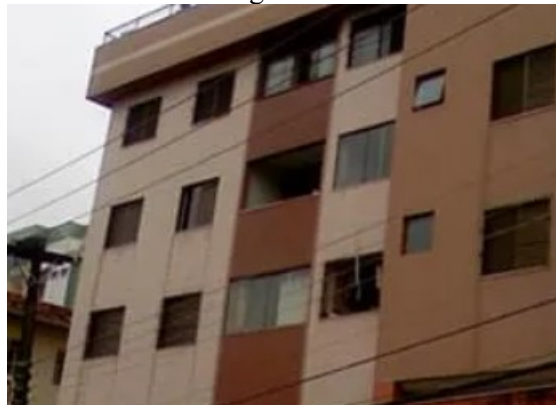
Imagem 02

Na figura abaixo conseguimos identificar visualmente as manchas nos revestimentos que também são consideradas como patologias, reduzindo a vida útil do emprego desse material e tirando o propósito de deixar a fachada mais bonita na edificação. Tais problemas tiveram como causa um escoamento de água da chuva.

A decisão de substituir o revestimento juntamente com o reboco, emboço e chapisco, foi baseada em um Laudo Técnico que apontou várias causas da patologia, dentre elas a carbonatação, baixa resistência à tração, revestimento de qualidade baixa, excesso de água na argamassa, falta de preparo de mão de obra, entre outras. Após fazer um levantamento entre os diversos tipos de argamassas e estudarmos a possibilidade de executar a reparação na fachada a frente como uma fachada ventilada, fazendo um treinamento na mão de obra e procurando revestimento de qualidade, pôde-se chegar a um resultado que agora aplicado iria amenizar e até sanar essas tais patologias. Com base na ABNT - NBR 15575, 2003. Nota-se que no sistema de revestimento cerâmico aderido, a quantidade de etapas é muito maior do que no sistema de fachada ventilada como mostra o exemplo da figura abaixo (SIQUEIRA Jr. 2003). Trata-se de um sistema cujas placas são fixas por meio de uma estrutura metálica no lugar do tradicional reboco com argamassa colante. Isso o coloca à frente da estrutura dos edifícios como um revestimento extra. Vale destacar que as fachadas ventiladas não levam esse nome por acaso, pois existe um espaço (mínimo de 7 cm e máximo de 50 cm) entre o revestimento e a parede. Assim, constrói-se uma câmara de ar, gerando o “efeito chaminé”, que isola termicamente o
