EXECUÇÃO DE ATIRANTAMENTO COM TIRANTES DE 35 TF EM SERVIÇO DE ALTEAMENTO NA BARRAGEM DO DIOGO – MINA DE ÁGUA LIMPA/ RIO PIRACICABA - MG

Apresentado no
Congresso Técnico Científico da Engenharia e da Agronomia – CONTECC
15 a 17 de setembro de 2021

RESUMO: O presente artigo tem como objetivo detalhar um procedimento executivo de atirantamento com tirantes de 35 tf, executando em serviço de alteamento na barragem do Diogo - Mina de água limpa, em Rio Piracicaba, Minas Gerais. O projeto visava a estabilização do maciço rochoso na jusante da barragem para garantir a estabilidade.

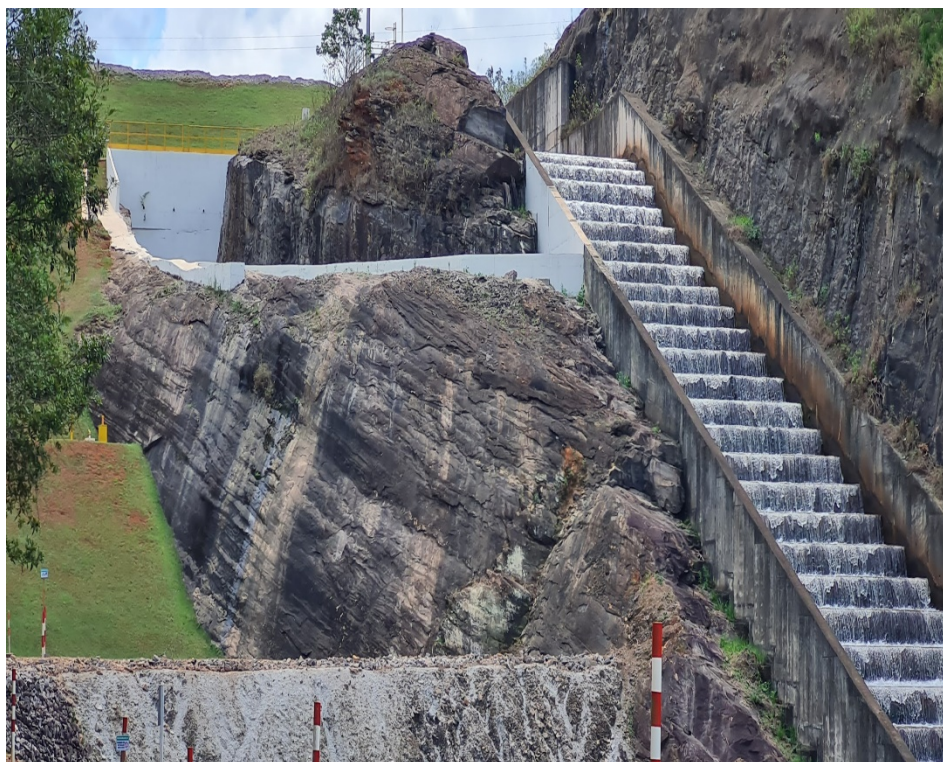
Figura 1 – Vista frontal Barragem do Diogo – Mina de água limpa, Rio Piracicaba/MG

Para a obra da Barragem do Diogo em Rio Piracicaba, Minas Gerais, o cliente solicitou o serviço para garantir a estabilização do maciço rochoso que faz parte do alçamento da barragem. Prevendo assim, possíveis transtornos a nível estrutural e de fator de risco ambiental.

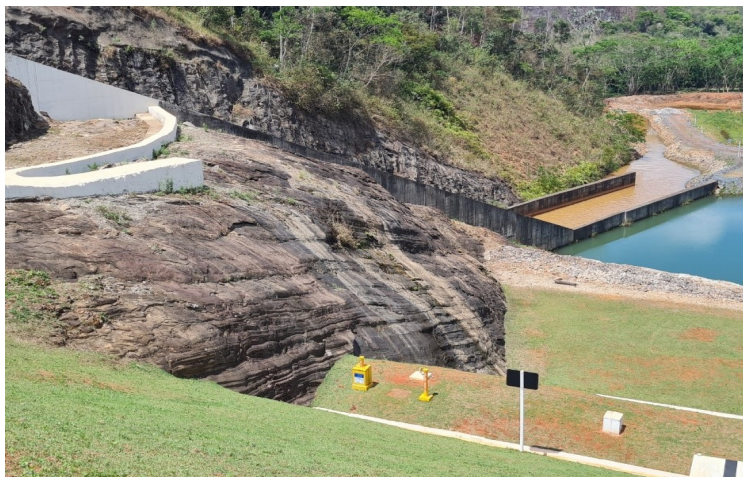
Figura 2 Talude rochoso a jusante da Barragem do Diogo

Para o projeto de estabilização do maciço foram pensadas duas linhas de tirantes monobarras com carga de 35tf, com comprimento de 16 metros no nível superior e 11 metros no nível inferior.

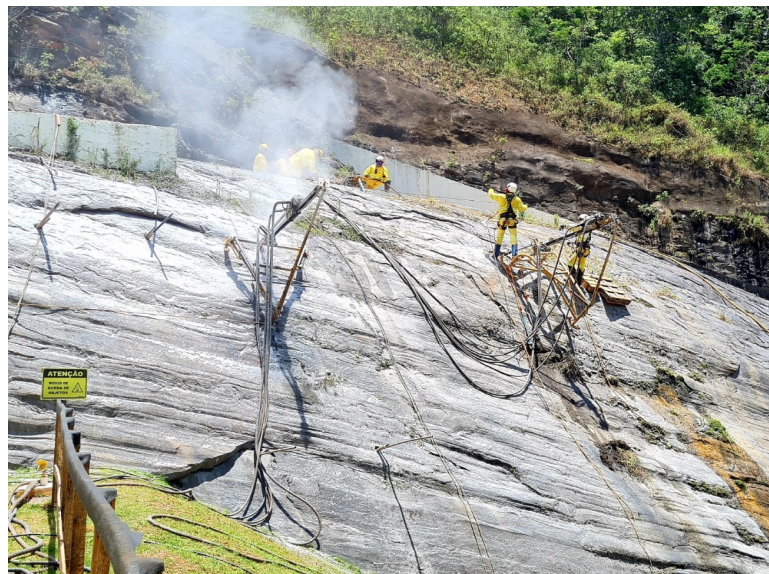
Figura 4 – Execução dos tirantes em rapel

Para a primeira fase de execução do projeto, para as perfurações de atirantamento, no nível superior, foi necessária uma equipe de rapel especializada com acesso por corda e perfuratriz PW.

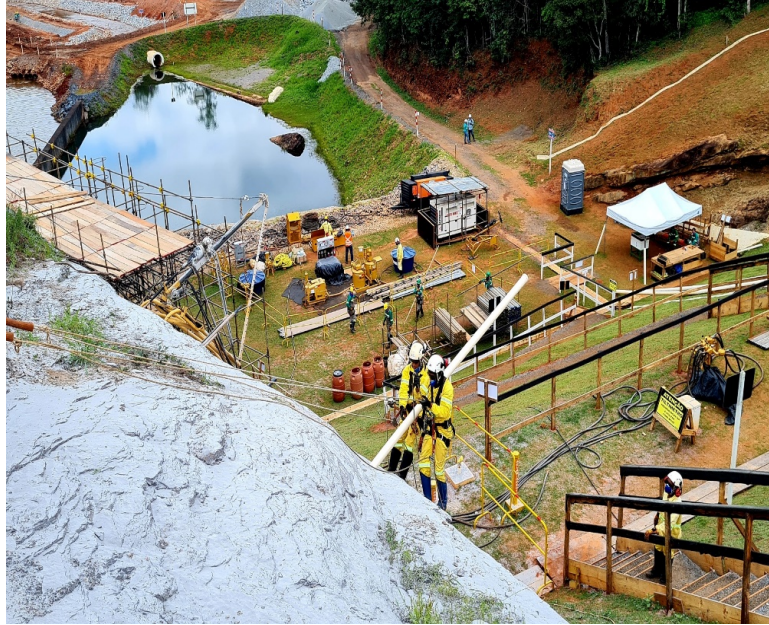
Figura 5 – Execução dos tirantes

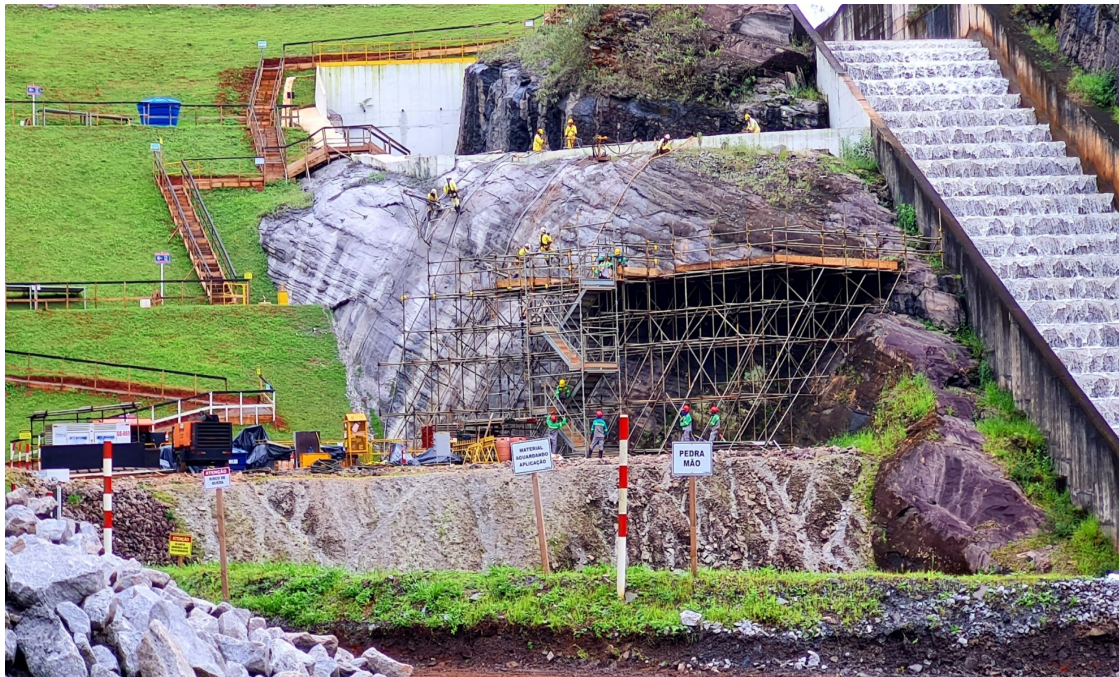
Figura 6 – Execução dos tirantes em andaimes

Para executar a perfuração na linha inferior, foi usada uma equipe em andaimes com perfuratriz SO33.

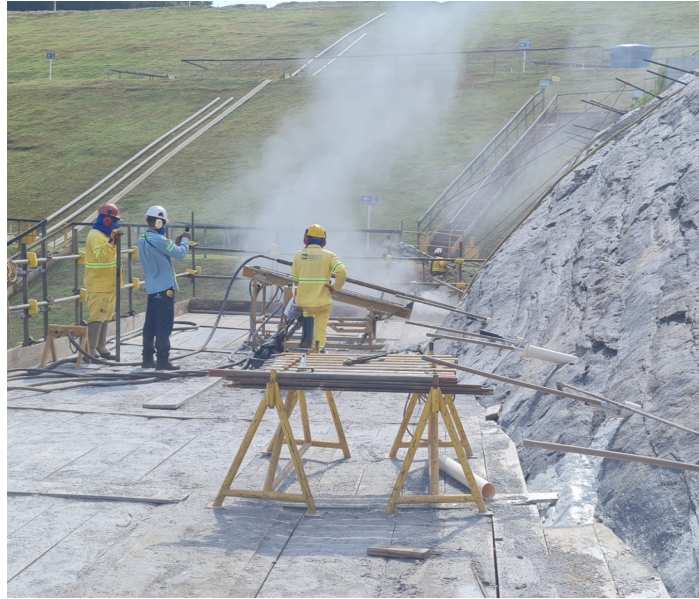
Figura 7 – Execução dos tirantes em plataforma de andaime
