## PRINCIPAIS MANIFESTAÇÕES PATOLÓGICAS IDENTIFICADAS EM UM RESIDÊNCIAL DO PROGRAMA MINHA CASA MINHA VIDA EM CAXIAS/MA

Apresentado no  
Congresso Técnico Científico da Engenharia e da Agronomia – CONTECC

### MAIN PATHOLOGICAL MANIFESTATIONS IDENTIFIED IN A RESIDENTIAL OF THE PROGRAM MY HOME MY LIFE IN CAXIAS/MA

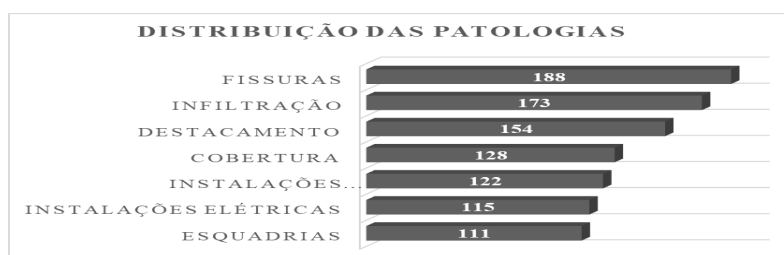
Figura 1 – Distribuição das patológicas

Por meio dos dados coletados através da tabela de vistoria, foi realizado o mapeamento das principais manifestações patológicas por elemento construtivo, com a finalidade de analisar qual dos elementos construtivos que compõe a edificação possui o maior número de ocorrências. A Figura 1 apresenta a distribuição das manifestações patológicas com os números de ocorrências encontradas nas residências visitadas.

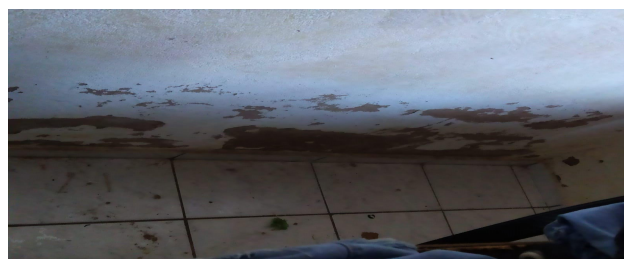
Figura 2 – Umidade por capilaridade.

Segundo Verçoza (1991, p. 150), A umidade por capilaridade pode ser definida como aquela que surge do solo úmido. Seu aparecimento ocorre nas áreas inferiores das paredes das residenciais, uma vez que estas tendem a absorver a água do solo úmido (umidade ascensional) através de sua fundação, como mostra a figura 2.

Pode surgir quando a parede está ligada inadequadamente a vigas de fundação (baldrame) ou de forma direta como é o caso de fundação do tipo radier. Se estiver enterrado em contato com o solo úmido, está criado um caminho para a entrada da umidade pela força de capilar exercida pelos poros, que naturalmente existem nos componentes que constituem a alvenaria.

Recomenda-se fazer a impermeabilização das vigas de fundação (baldrame) ou do local onde será assentado a alvenaria e impermeabilizar as 3 primeiras fiadas, isolando e afastando-a do solo úmido durante a execução, isso pode ser feito com a colocação de drenos como brita, geotêxtil ou manta asfáltica.

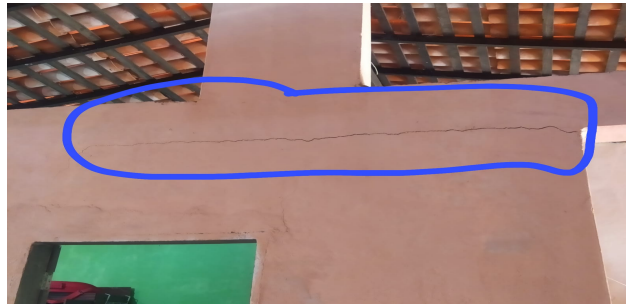
Figura 3 – Tipo de fissura encontrada nas residências visitadas

Na Figura 3 mostra fissuras com origens nos vértices das aberturas de portas e janelas, propagando-se seguindo uma trajetória horizontal ou inclinada. Por apresentar abertura considerável, a

fissura provocou a ruptura do elemento de alvenaria, entre o elemento e a argamassa de assentamento, separando-os em duas partes de forma visível, sendo, portanto, mais profunda e acentuada.

As fissuras e trincas podem ser ocasionadas pela ausência ou deficiência do uso de vergas e contra-vergas, elas devem absorver as concentrações de tensões nas aberturas, dando suporte as movimentações, pois nesses lugares ocorrem concentrações de tensões que podem levar à fissuração. As fissuras podem surgir rapidamente, com menos de 1 ano das residências em uso, propagando-se da alvenaria para o revestimento em argamassa e, caso houver, para peças de cerâmicas.

Será necessário refazer o revestimento nas regiões onde as fissuras se apresentam, para que estas não reapareçam, refazendo também a verga e conta-verga em concreto armado, podendo ser usado aço de  $\frac{1}{4}$  com comprimento de altura, aplicando a regra dos 10% do tamanho do vão e sabendo que se deve passar no mínimo 30 cm do final da abertura do vão da janela ou porta.

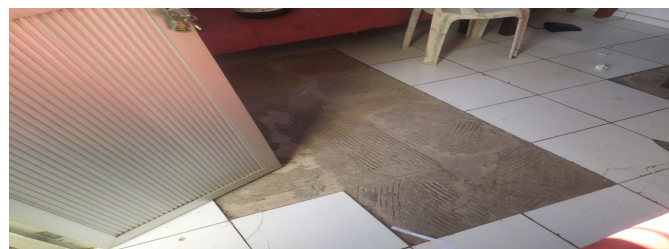
Figura 4 – Destacamentos cerâmicos

Na Figura 4 mostra o destacamento cerâmico, este é identificado pela perda de aderência das placas cerâmicas, do substrato ou de argamassa colante, quando essas tensões que surgem no revestimento cerâmico ultrapassam a capacidade de aderência das ligações entre argamassa colante, placa cerâmica e/ou piso/reboco (OLIVEIRA, 2009). O revestimento cerâmico está sujeito a acompanhar as taxas de temperatura, assim devendo se expandir em altas temperaturas e se retrair em caso de queda, ocorrendo o destacamento.

Um dos principais casos, ocorre por falha na execução no assentamento das placas cerâmicas, o preenchimento incompleto do verso das placas e pelo tempo em aberto excedido da argamassa colante. O tempo em aberto é o intervalo entre a aplicação e a formação dos cordões de argamassa colante, até que se crie uma película que prejudica a aderência. Outra razão nesse quesito é a não utilização das juntas de dilatação que são os espaços deixados entre a parede e o revestimento e entre os revestimentos, ela serve principalmente para absorver as movimentações diferentes entre a estrutura e revestimento, para que as placas aguentem sem soltar. Além da má qualidade dos materiais.

Deve-se respeitar o tempo de abertura da argamassa colante e conhecer o tipo de argamassa que será utilizada. Outra boa prática é saber sobre a variação de temperatura, umidade, insolação e chuva, pois pode influenciar o destacamento cerâmico de forma direta.

Além disso, é essencial usar as juntas de dilatação, que tem tamanho de acordo com o tamanho da peça que será utilizada, mas tendo a junta no mínimo de 3 mm de acordo com a NBR 8214, que fala sobre Assentamento de Azulejos.
