SOLUÇÕES TÉCNICAS PARA RAVINAS E VOÇOROCAS PRESENTES NA ÁREA DA COMUNIDADE NOVO HORIZONTE

Apresentado no
Congresso Técnico Científico da Engenharia e da Agronomia – CONTECC
15 a 17 de setembro de 2022

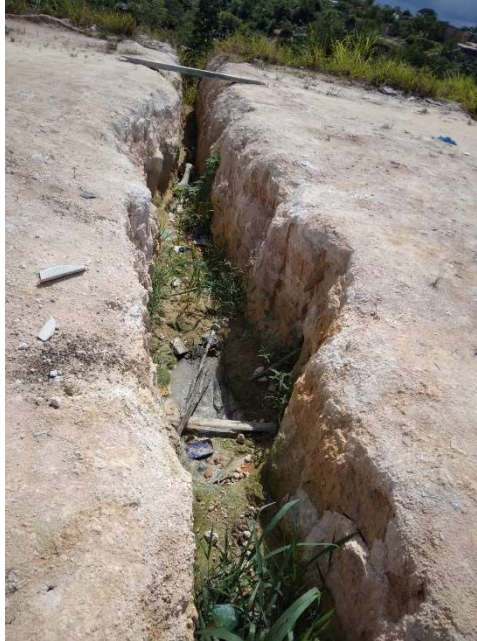
Figura 4: Ravina ao meio das voçorocas

cm de largura, 135 cm de profundidade e 10 m de comprimento (Figura 4), com o propósito de encontrar um corpo hídrico para deságue, as duas voçorocas são do tipo desconectada e paralelas à ravina, uma ao lado esquerdo medindo 47 cm de largura, 15 cm de profundidade e 4 m de comprimento e outra do lado direito medindo 39 cm de largura, 18 cm de profundidade e 6 m de comprimento (Figura 5), essas voçorocas foram geradas a partir do despejo de águas inadequadamente dos moradores e sem uma drenagem, dessa forma naturalmente se cria essas erosões a fim de conduzir as águas para um corpo hídrico.

Devido às consequências dessas erosões é necessário criar métodos que auxiliem na manutenção ou recuperação do solo para evitar problemas à população próxima da área degradada. De acordo com Verdum (2016), os métodos e técnicas considerados, até o momento, adequados para emprego na região são:

- **Proteção superficial do solo:** que se constitui na melhor forma de proteção às áreas em processo de arenização, ou em regiões sujeitas a processos de degradação do solo. Dessa forma procede-se, inicialmente, ao isolamento da área, utilizando-se de cercas de arame ou outro material resistente. A seguir, faz-se a introdução de mudas florestais a partir do limite externo da área, em direção ao seu interior, formando renques perpendiculares à direção do vento predominante. A cobertura do solo é feita mediante a utilização, na superfície do solo, de restos de culturas, obstaculizando assim a ação direta dos ventos, proporcionando uma fonte de matéria orgânica e o desenvolvimento de vegetação nativa.

- **A colocação de telas:** Iniciada em uma seção perpendicular ao curso de água, no fundo do canal, com o objetivo permitir a passagem da água, mas impedir o fluxo de sedimentos. A estrutura é constituída por duas telas, uma delas com malha fina, sustentadas por estacas. De caráter muito frágil, apresentam maior custo e menor eficiência quando empregadas isoladamente.

- **Os diques de terra:** que podem conter a ação da erosão hídrica com boa eficiência. A terra é colocada de forma compactada ao longo da ravina, dentro do canal, reaproveitando-se o material erodido do interior da ravina. A única desvantagem está no fato de necessitar uma mobilização grande de mão-de-obra, além da utilização de tratores e caminhões para transportar a terra.

- **Implementação de uma rodovia e drenagem:** com o intuito de melhorar o transporte e locomoção dos moradores da região e gerenciar o escoamento e a absorção da água no cenário indicado.
