VIABILIZAÇÃO DE DISPOSITIVO PARA O TRATAMENTO DE ESGOTO DOMÉSTICO NA COMUNIDADE INDÍGENA NOVO HORIZONTE

Apresentado no
Congresso Técnico Científico da Engenharia e da Agronomia – CONTECC
4 a 6 de outubro de 2022.

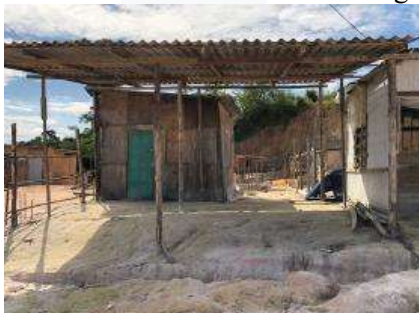
Figura 3 - Casa do Sr. Lucinei. Fonte: Imagem autoral.

O material de estudo desta pesquisa corresponde ao solo da residência do morador e presidente da comunidade chamado Lucinei dos Santos. Ele possui um terreno que mede 7 por 35 metros, nele está construído uma casa de madeira como mostra a Figura 3, sua residência tem 3 compartimentos, nesta residência moram 6 pessoas.
