IDENTIFICAÇÃO E MAPEAMENTO DOS LOCAIS DE DESCARTE INADEQUADO DE RESÍDUOS DA CONSTRUÇÃO CIVIL NA CIDADE DE GUARABIRA-PB

Apresentado no
Congresso Técnico Científico da Engenharia e da Agronomia – CONTECC
15 a 17 de setembro de 2021

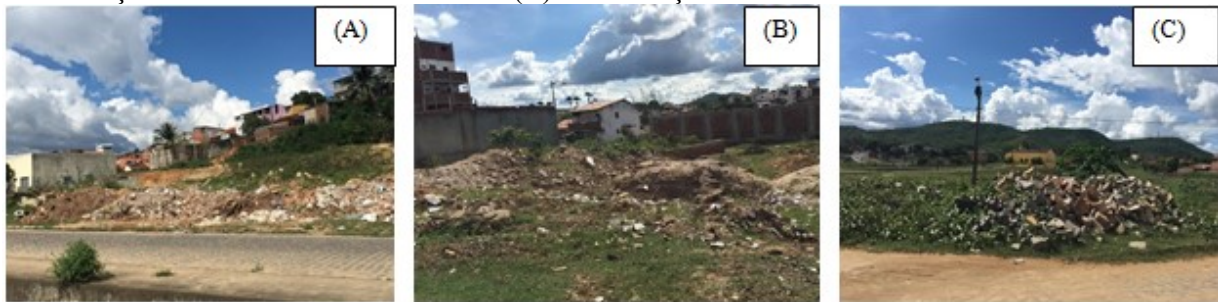
Figura 2 – Locais de descarte inadequado de RCC. (A) Identificação de RCC no bairro do Juá. (B) Identificação de RCC no bairro Primavera. (C) Identificação de RCC no bairro Novo.

O local que apresenta uma maior incidência de deposição de RCC está exposto na Figura 2A, sendo localizado na zona leste, especificamente no bairro do Juá. É possível visualizar um local de área considerável, com movimentação de terra e rodeado por vegetação e residências de baixo padrão de consumo. Nota-se, na Figura 3, que no local identificado com maior incidência de RCC também contém um canal pluvial que corta todo bairro.

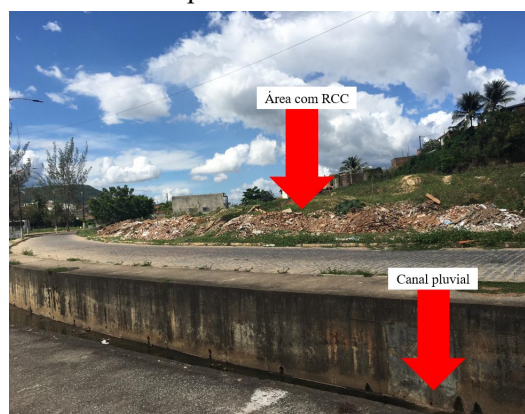
Figura 3 - Canal pluvial identificado nas proximidades da área com maior incidência de RCC no município de Guarabira-PB

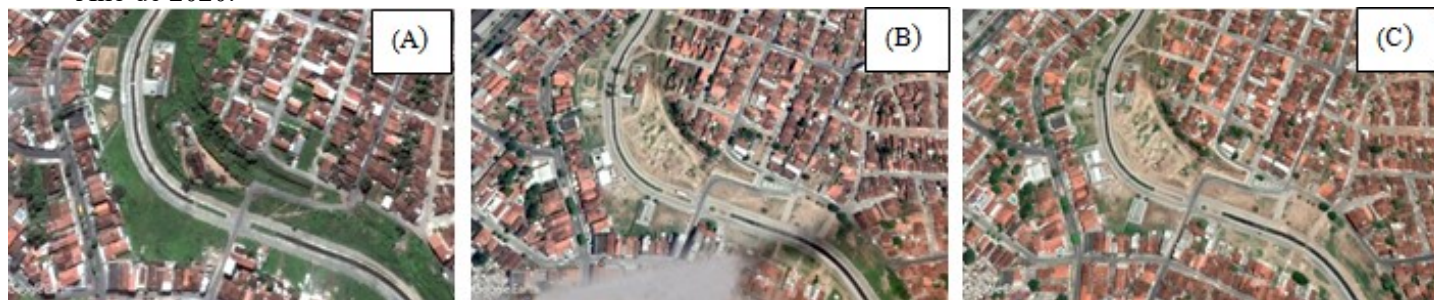
Apresenta-se, na Figura 4, a série histórica obtida para o local de estudo nos anos de 2011, 2018 e 2020. Com a análise temporal das imagens fornecidas pelo Google Earth Pro, é possível visualizar nitidamente a evolução do descarte inadequado de RCC no local identificado.

A Figura 4A, referente ao ano de 2011, revela que na época o local não apresentava modificações consideráveis no terreno. No ano de 2018, como consta na Figura 4B, é possível perceber que uma parte considerável do terreno já foi aterrado com RCC.

No ano de 2020, conforme a Figura 4C, o terreno já apresentava uma área maior de destinação ambientalmente inadequada de RCC o que pode ser observado mais detalhadamente na parte inferior direita da imagem, onde houve um crescimento acentuado no fluxo de depósito.

Figura 4 - Série histórica de imagens do local identificado. (A) Ano de 2011. (B) Ano de 2018. (C) Ano de 2020.
