GESTÃO DE PERDAS DE ÁGUAS EM UM PRÉDIO PÚBLICO: ESTUDO DE CASO DA REITORIA DA UEA

MANAGEMENT OF WATER LOSS IN A PUBLIC BUILDING: CASE STUDY OF THE RECTORY OF THE UEA

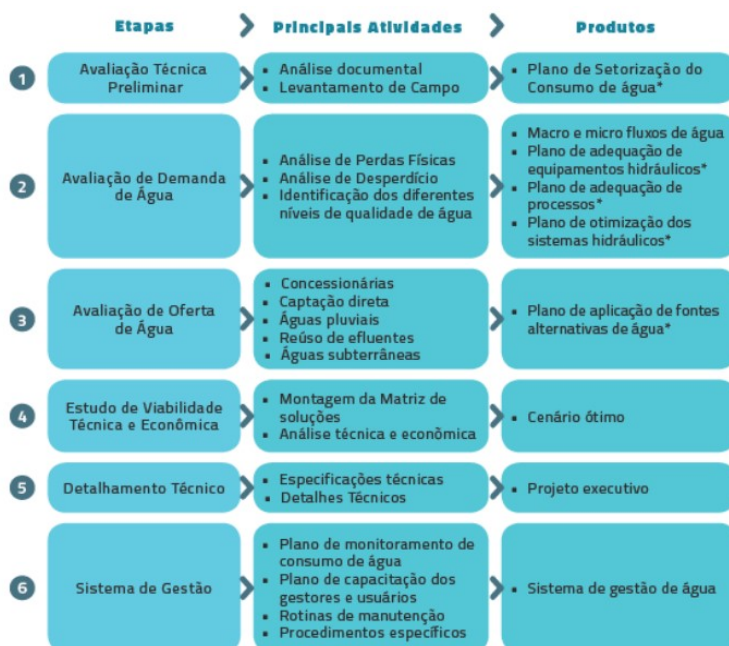
Figura 1. PCA.

Segundo o Manual Prático para Uso e Conservação da Água em Prédios Públicos elaborado por pela Agência Ambiental na Administração Pública – A3P, o principal objetivo de um Programa de Conservação de Água – PCA é otimizar ao máximo a utilização desse recurso em uma edificação dentro dos conceitos de viabilidade técnico-econômica e ambiental, cuja principais etapas para implantação podem ser observadas na Figura 1 (HESPANHOL, 2014).

No total há seis etapas principais a serem tomadas para implantação de um PCA e são amparadas pela A3P. Dessa forma, são analisadas as perdas de água da edificação para a implementação de medidas corretivas e de um sistema de reaproveitamento de águas pluviais.

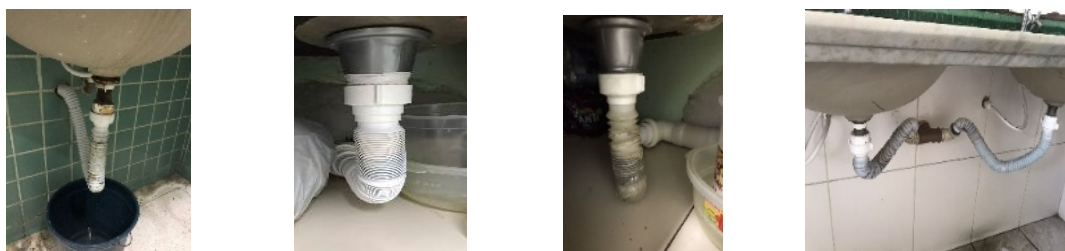
Figura 4. Exemplos de instalações danificadas no prédio.

Desses equipamentos, 80% das pias apresentam problemas como: sifões sem manutenção, torneiras pingando e 20% dos vasos sanitários apresentam problemas no acionamento (Figura 4). Calculando os custos, apenas 05 torneiras com gotejamento de até 40 gotas/min, apresentam uma perda de 10 litros/dia (SABESP, 2021) que resultam em 1500 litros/mês e 18.250 litros/ano, ou seja, considerando o valor do m³ a R\$ 8,489 (ÁGUAS DE MANAUS, 2022), tem-se um custo de R\$ 12,73 por mês com crescimento de 49,96% e R\$ 154,95 por ano de custo adicional na conta devido às perdas de água.

Os vasos sanitários apresentam problemas no acionamento da descarga, todas as pias apresentam problemas no sifão e falta de manutenção. Na maioria dos banheiros foram encontrados baldes abaixo dos sifões para coletar a água perdida, porém a destinação era a pia. Achou-se um consumo diário de 17.500 litros por dia e consumo mensal de 525.000 litros. Esse consumo elevado pode ser reduzido com a implementação de novos hábitos, troca de equipamentos defeituosos e políticas de incentivo ao consumo reduzido da água e aplicação do PCA.
