## OS IMPACTOS AMBIENTAIS DAS ÁREAS INUNDÁVEIS EM PARINTINS-AM NO PERÍODO DA CHEIA DE 2021

Apresentado no  
Congresso Técnico Científico da Engenharia e da Agronomia – CONTECC  
04 a 06 de outubro de 2022

### THE ENVIRONMENTAL IMPACTS OF FLOODING AREAS IN PARINTINS-AM IN THE 2021 FLOOD PERIOD

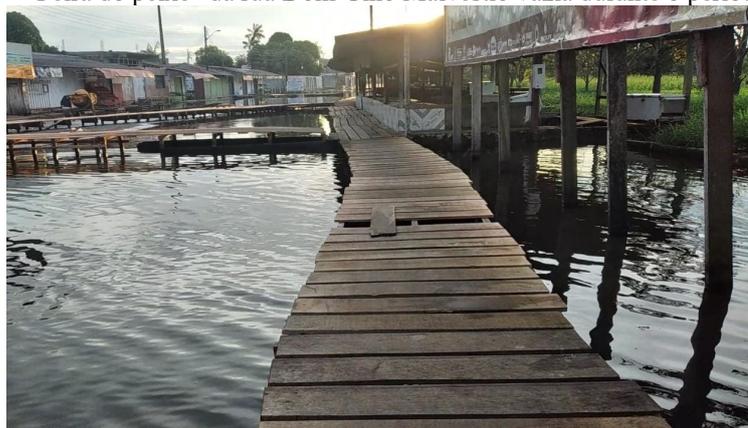
Os comerciantes entrevistados destacaram a redução de vendas durante a cheia, dos 7 comerciantes entrevistados 3 afirmaram que fecham o estabelecimento durante a cheia, além das áreas entrevistadas, locais como a “feira do peixe” da rua Dom Gino Malvestio no bairro Paulo Corrêa, foram obrigados a se retirar e fechar seus estabelecimentos, apresentado na Figura 1.

Figura 1 – “Feira do peixe” da rua Dom Gino Malvestio vazia durante o período da Cheia

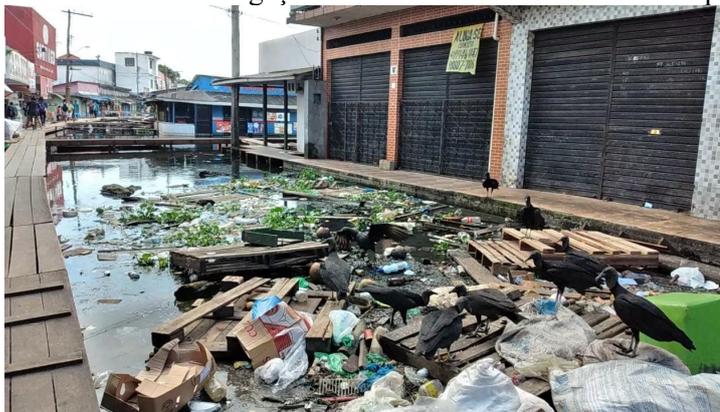
Além das perdas econômicas e dos riscos que os moradores e comerciantes enfrentam, notou-se também durante as visitas a área de estudo, a visível poluição e degradação do ambiente, por parte dos próprios habitantes. Antes mesmo das análises de água, já era previsto por indução a contaminação da água. A Figura 2 apresenta a entrada da “feira do bagaço” do Bairro da Francesa, com despejo irregular de resíduos sólidos recicláveis na rua e ao lado os feirantes realizavam suas vendas de produtos alimentícios:

Figura 2 – Resíduos na “Feira do bagaço” do bairro da Francesa durante o período da Cheia

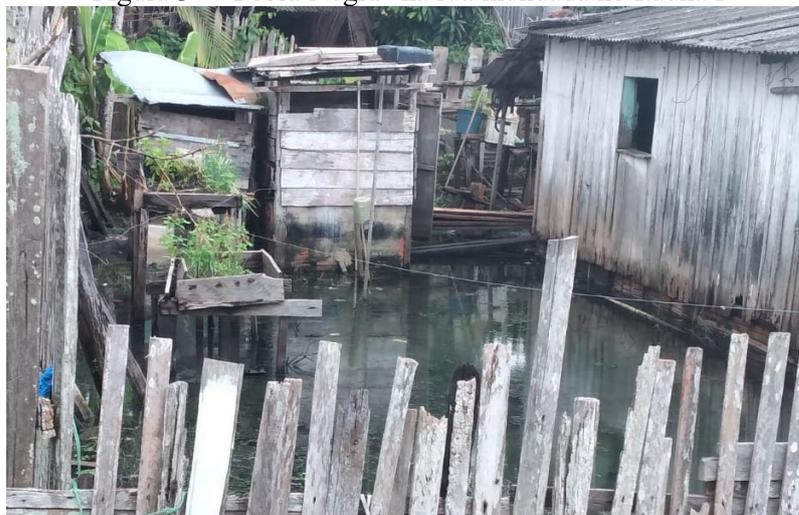
No terceiro ponto urbano analisado – Rua Antônio Meireles, bairro Itaúna I – no decorrer das visitas a área, foram detectadas presença da ‘fossa negra’ em algumas casas. A fossa negra como é conhecida, se constitui num buraco construído no fundo do quintal, onde todos os dejetos são infiltrados diretamente para o solo ocasionando sério risco para a saúde dos moradores (Graça et al., 2013). Veja a figura a seguir:

Figura 3 – “Fossa Negra” na rua inundada no Itaúna I

Diante as análises e entrevistas, notou-se os riscos que os moradores e comerciantes estão expostos, desde a aparição de animais peçonhentos e pestilentos, até doenças infecciosas causadas pela água, os parâmetros apresentaram-se insatisfatórios e em desacordo com os padrões estabelecidos para preservação da saúde, os resultados da análise hidrológica evidenciam a possibilidade de despejos irregulares, indicando poluição fecal, a presença de bactérias potencialmente patogênicas e comprometimento da água. Com isso, é preciso uma conscientização ecológica das pessoas, a fim de evitar o descarte de resíduos em cursos d'água, diminuir os parâmetros de poluição da água e coibir que moradores e crianças circulem e entrem em contato com o afluente, prevenindo-os de possíveis infecções e doenças. Torna-se necessária a intervenção dos governos municipais e estaduais para a adoção de medidas tanto estruturais quanto legislativas capazes de mitigar esses problemas, como a implantação de sistemas de drenagem que minimizem os impactos da cheia.
