ACESSIBILIDADE EM ÁREAS DE INTERESSE SOCIAL: UMA ANÁLISE DIRECIONADA AO CONJUNTO GRAMORÉ EM NATAL-RN

Apresentado no
Congresso Técnico Científico da Engenharia e da Agronomia – CONTECC
15 a 17 de setembro de 2021

ACCESSIBILITY IN AREAS OF SOCIAL INTEREST: AN ANALYSIS ORIENTED TO GRAMORÉ HOUSING COMPLEX IN NATAL-RN

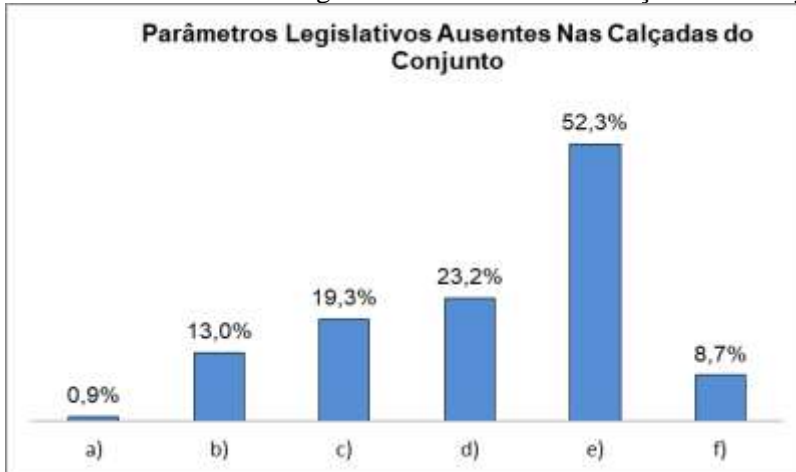
Gráfico 01. Parâmetros Legislativos Ausentes nas Calçadas do Conjunto Grámore

Mostrando que a maioria das calçadas apresenta descontinuidade entre elas, sem qualquer sinalização que auxilie pessoas com problemas de mobilidades ou deficientes (e). Tornando claro, a possível geração de acidentes para os pedestres por falta de identificação de desníveis ou por apresentar desníveis altos.

A presença de calçadas constituídas de pisos com depressões, ressaltos (d) no passeio também é forte. Sendo as patologias nas calçadas problemas que podem gerar desabamento e quebra do mesmo, sendo perigo para todos que por ela circulam. Já quando se trata de objetos colocados sobre os passeios (c), a grande problemática gira em torno de o pedestre ter que se deslocar da calçada para poder percorrer sua trajetória pela própria via gerando riscos de acidentes.

Calçadas não construídas nos lotes (f) e passeios com menos de 1,20m de largura (b) apesar de não estarem entre os problemas com maiores incidência, ainda obtiveram uma porcentagem relevante, mostrando que ainda existem locais por o conjunto onde não há calçadas ou que a largura para que os pedestres possam caminhar não chega ao mínimo da norma, reduzindo ainda mais a caminhabilidade do conjunto.

Diante do supracitado, são necessárias ações que possam minimizar esses problemas que constituem verdadeiras barreiras para acessibilidade no conjunto. Ações como, deliberação mais

atenção em todas as etapas de realização do projeto das calçadas, desde o momento de projetar, de compatibilizar, de executar a obra e de reparar falhas. Assim como, é importante uma maior qualificação dos profissionais que trabalham em projetos como este, sobre as questões acessíveis de uma calçada. (Morano & Santiago, 2019)

Mais uma alternativa para tal situação, de acordo com Vieira et al. (2013) seria incorporar a discussão sobre acessibilidade e mobilidade no cotidiano local, através da realização de um Seminário sobre calçadas, para apresentação do Índice dos índices obtidos à população local em busca de uma maior conscientização. Já que são os moradores dos lotes os responsáveis por a construção e manutenção das calçadas.

Além disso, é de extrema importância uma maior fiscalização desses casos. Para Morano & Santiago (2019) a falta de fiscalização perante as normas da ABNT e do código de obras que trazem recomendações sobre a acessibilidade, acarreta uma série de problemas físicos que levam à exclusão social.

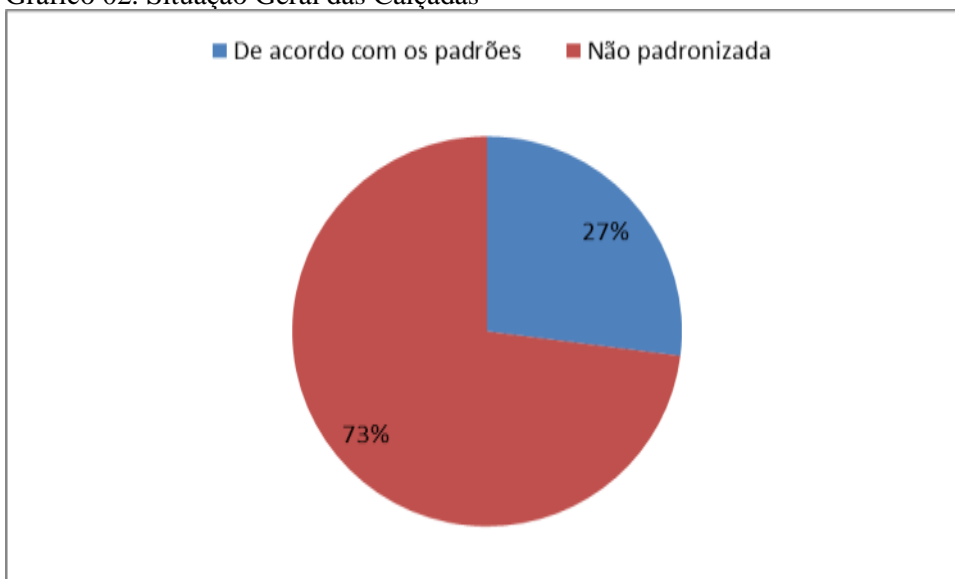
Gráfico 02. Situação Geral das Calçadas

Dentre o total dos passeios 1247 apresentam uma ou mais irregularidades quanto aos parâmetros, como pode ser visto no Gráfico 2 a grande maioria das calçadas não apresentam acessibilidade para os pedestres.
