AValiação SUPERFICIAL DE PAVIMENTOS URBANOS: APLICAÇÃO À ESTRUTURA VIÁRIA DO BAIRRO SANTO ANDRÉ DE BARBALHA/CE

Apresentado no
Congresso Técnico Científico da Engenharia e da Agronomia – CONTECC
15 a 17 de setembro de 2021

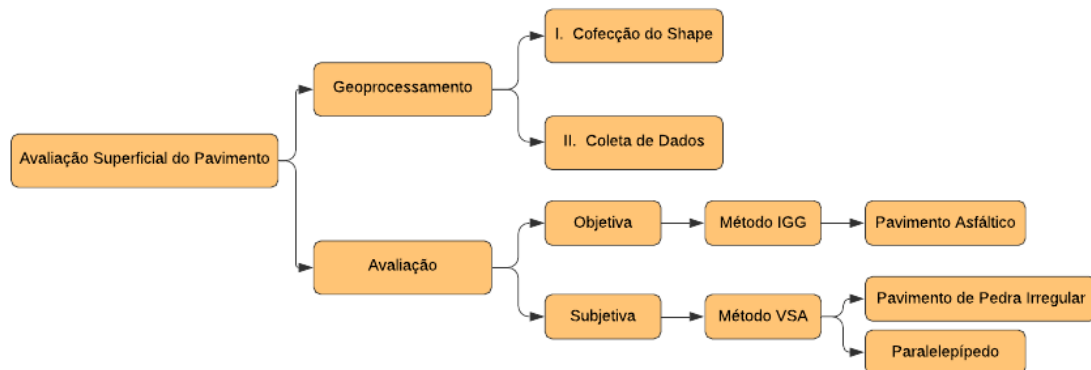
Figura 2. Fluxograma da metodologia.

Para a realização da avaliação superficial dos pavimentos, utilizou-se de metodologias com processos de geoprocessamento e avaliação, conforme demonstrado no fluxograma da Figura 2.

Na parte de geoprocessamento, utilizou-se como base de dados o zoneamento urbano da área de estudo, adquirido através de imagens aéreas de alta resolução, tiradas com a utilização de um VANT (Veículo Aéreo Não Tripulado), pertencentes ao projeto de cadastramento multifinalitário da Prefeitura de Barbalha-CE, sendo executado pelo grupo de pesquisa – GISFAP, da Faculdade Paraíso do Ceará (FAPCE).

Utilizando o apoio de ferramentas SIG, criou-se um banco de dados, com informações coletadas em campo e em laboratório, por exemplo: nomes das ruas, patologias e classificação de qualidade do revestimento. Para melhor visualização e organização dos dados obtidos, utilizou-se o software Excel, a plataforma ArcGIS e o software ArcMap, criando-se tabelas e mapas temáticos que caracterizam a estrutura viária do município.

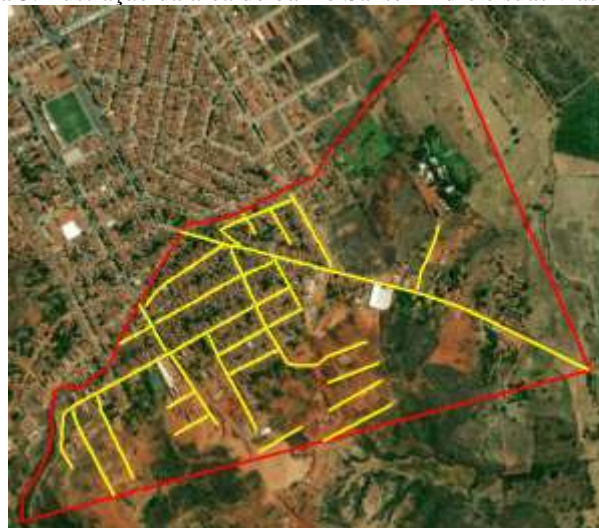
Figura 3. Ilustração da área do bairro Santo André e suas vias.

A avaliação apresentada neste trabalho foi realizada no bairro Santo André, na região mais ao sul da área urbana. A escolha deste bairro, se deu devido apresentar um misto de vias revestidas com asfalto e vias revestidas com pedra irregular.

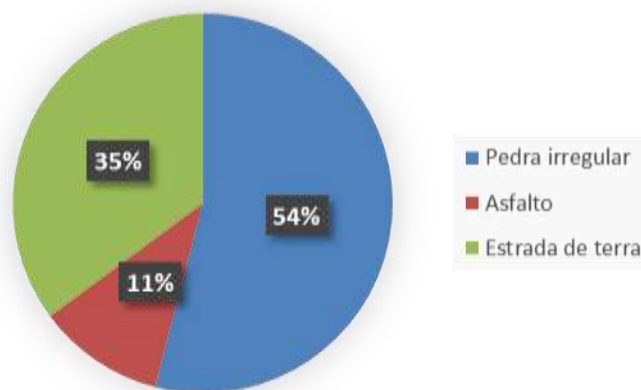
Figura 4. Tipos de revestimentos.

Ao analisar as vias do bairro, foi possível identificar 24 ruas, onde algumas delas apresentam trechos revestidos com asfalto, outros trechos com pedra irregular ou terra. Desta forma, tem-se a composição de 37 trechos, onde o gráfico a seguir demonstra a quantidade em percentual de cada tipo de revestimento.

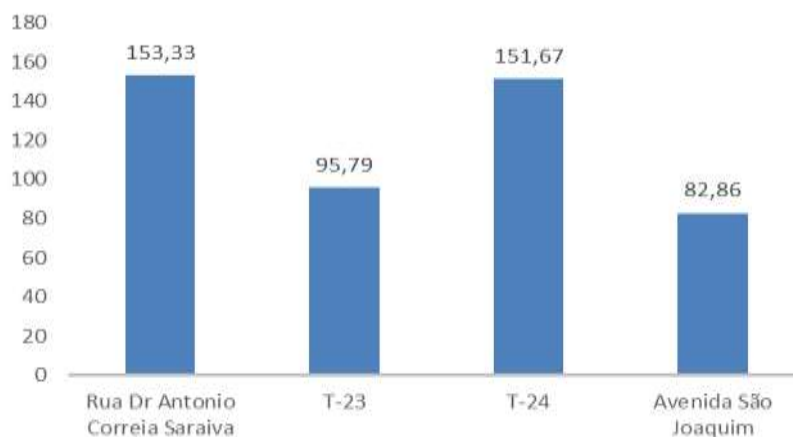
Figura 5. Dados do método IGG.

Ao realizar a análise dos resultados obtidos através do método IGG das vias revestidas com asfalto, obteve-se índices entre 82 e 153, onde dados de IGG entre 80 e 160, são classificados como “Ruim”.

O atual estado da malha asfáltica é considerado em estado ruim, ou seja, os veículos que transitam por estas vias precisam reduzir suas velocidades e existe a possibilidade de serem causados danos aos veículos, e seus passageiros apresentarem desconforto.

Portanto, pode-se concluir que o bairro Santo André apresenta uma maior predominância de vias revestidas com pedra irregular em condição regular e estradas de terra, porém suas vias asfaltadas necessitam de manutenções para prevenção de futuros problemas maiores. Sendo assim possível indicar que o município analise melhor a situação do bairro em questão, para realização de manutenções em pontos necessários ou a repavimentação de algumas vias para melhorar o tráfego de veículos e moradores na área.

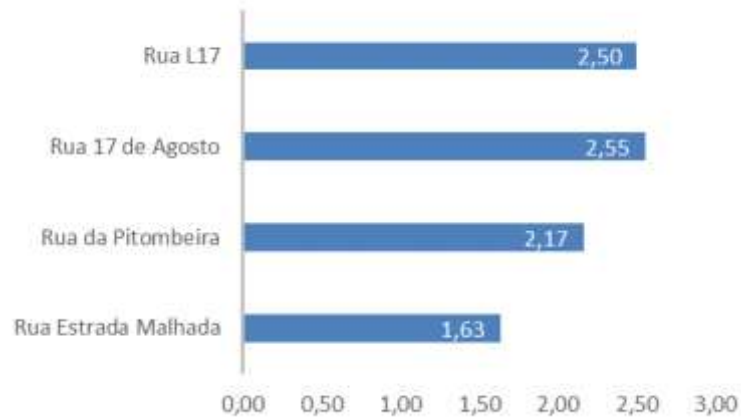
Figura 6. Dados do método VSA.

Ao realizar a análise dos dados obtidos pelo método VSA, obteve-se a seguinte classificação das vias analisadas, onde valores acima de 1 e menores que 2 são classificados como Péssimos e valores maiores que 2 e menores que 3 são classificados como Regulares.
