DESAFIOS NO *RETROFIT* DE UM EDIFÍCIO TOMBADO: ESTUDO DE CASO DO EDIFÍCIO ROSITA SÁ- RJ

Apresentado no
Congresso Técnico Científico da Engenharia e da Agronomia – CONTECC
7 a 10 de outubro de 2024.

CHALLENGES IN THE RETROFIT OF A LISTED BUILDING: A CASE STUDY OF THE ROSITA SÁ BUILDING - RJ.

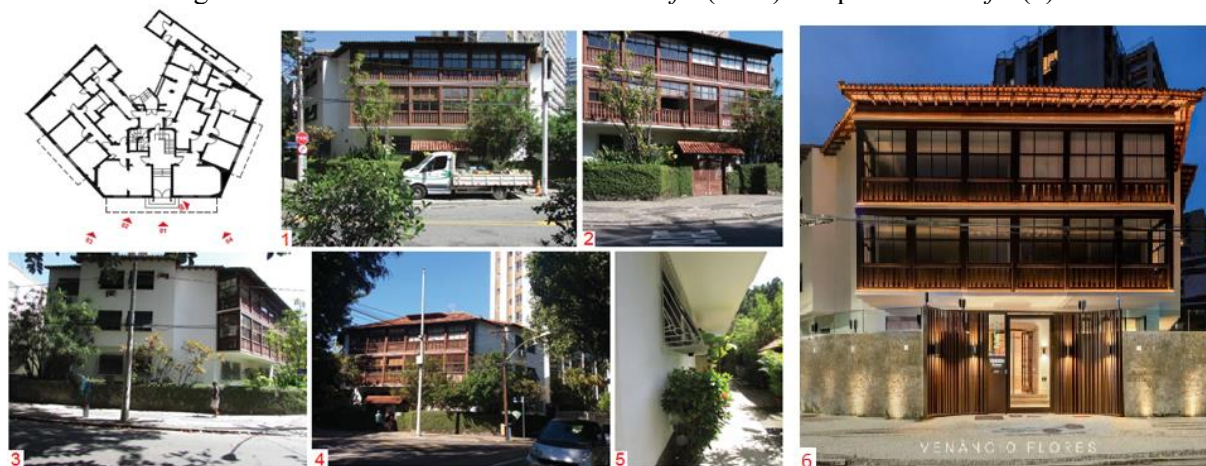
Na figura 1, é possível ver o edifício Rosita Sá antes do *retrofit* nos conjuntos de fotos de 1 a 5. Na foto 6 é mostrado a fachada noturna do edifício já restaurado.

Figura 1. Edifício Rosita Sá antes do *retrofit* (1 a 5) e depois do *retrofit* (6)
