## **CARACTERIZAÇÃO DOS SOLOS DAS VIAS INTERNAS DA UFERSA- CAMPUS ANGICOS**

Apresentado no  
Congresso Técnico Científico da Engenharia e da Agronomia – CONTECC' 2015  
15 a 18 de setembro de 2015 - Fortaleza-CE, Brasil

### **CHARACTERIZATION OF SOILS FROM UFERSA – ANGICOS INTERNAL ROADS**

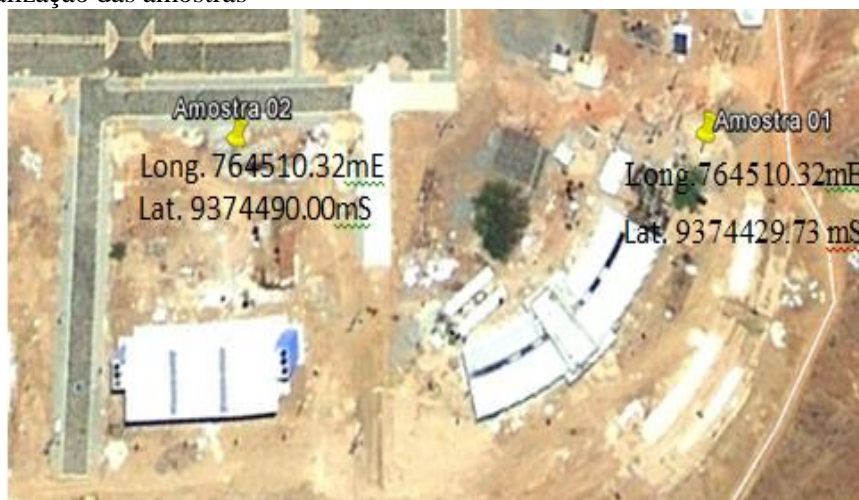
Figura 1. Localização das amostras

O solo utilizado na pesquisa foi coletado na Universidade Federal Rural do Semi-Árido, campus Angicos. A figura 1 apresenta a localização da coleta das amostras 01 e 02.

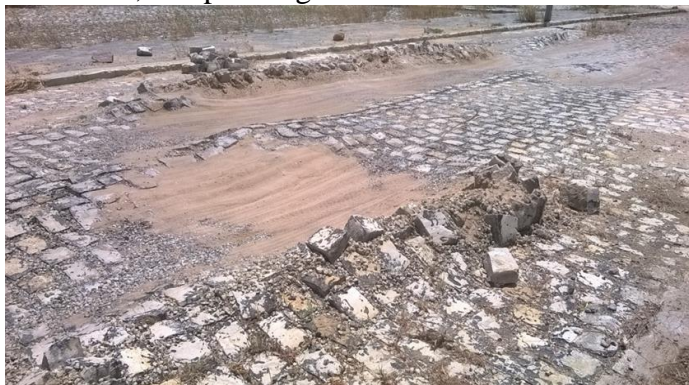
Figura 2. Via interna da UFERSA, campus Angicos

Os resultados da amostra 01 indica um solo fora das especificações para uso em camadas de sub-base, devido ao baixo valor do CBR e valor de expansão elevado. Considera-se o solo inadequado para o uso em pavimentação. A presença deste tipo de solo na região pode ser um dos fatores causadores dos danos encontrados nas vias. Já para a amostra 02, pode-se concluir que este é um solo

adequado para uso em camadas de sub-base, pois apresenta um resultado satisfatório no ensaio CBR e expansão baixa. A justificativa dos danos encontrados nas vias próximo a coleta da amostra 02, é que houve falhas na execução das camadas do pavimento. Visualmente, foi possível identificar que os procedimentos na execução do pavimento não foram corretamente seguidos, como por exemplo, a falta de colchão de areia antes da colocação dos paralelepípedos. A Figura 2 apresenta o estado de uma das vias estudadas.

A análise dessas amostras leva a duas possibilidades que podem ter originado os danos nas vias internas local. O solo da amostra 01, com baixa resistência à penetração, não seria adequado, pois resultaria em problemas e provável comprometimento da pavimentação. Já o solo da amostra 02, a qual apresenta maior CBR não causaria essas complicações. Nesse caso, a causa dos danos seria a má execução das camadas dos pavimentos.
