## **O COMPORTAMENTO DAS OBRAS EM SÃO MIGUEL/RN: ANÁLISE QUALITATIVA DA SEGURANÇA LABORAL DA CONSTRUÇÃO CIVIL**

Apresentado no  
Congresso Técnico Científico da Engenharia e da Agronomia – CONTECC' 2015  
15 a 18 de setembro de 2015 - Fortaleza-CE, Brasil

### **BEHAVIOR OF WORKS IN SÃO MIGUEL CITY: QUALITATIVE ANALYSIS OF SAFETY LABOUR CONSTRUCTION**

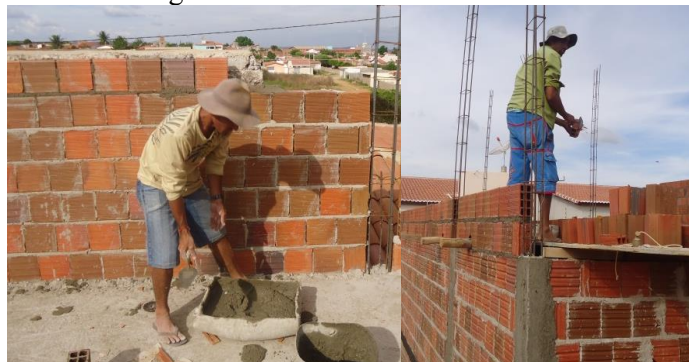
Figura 1. Trabalhadores sem EPI's.

A figura 1 exemplifica funcionários que não dispõem de nenhuma proteção para realizar suas tarefas, estando totalmente expostos a riscos de acidentes de trabalho. Além de não utilizarem EPI's, as vestimentas não cobrem membros superiores e inferiores, o que permite maior exposição às radiações solares e o aumento da probabilidade do contato de materiais com a pele, o que pode causar intoxicações, dermatoses e irritações na pele.

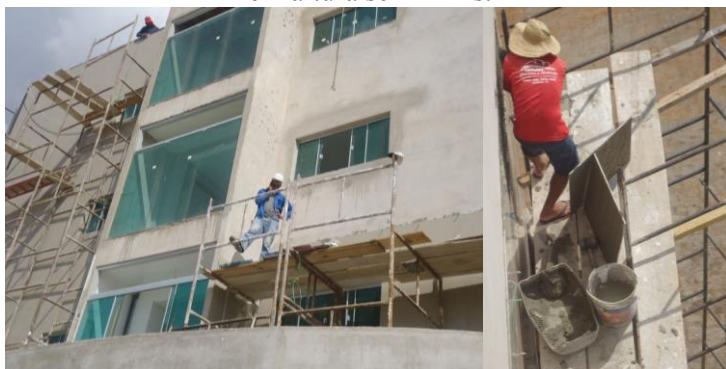
Figura 2. Obra com andaimes sem tela de proteção, guarda corpo e funcionários realizando trabalho em altura sem EPI's.

Na figura 2 os trabalhadores desenvolvem trabalho em altura sem cinto de segurança, equipamento obrigatório para este tipo de serviço, segundo a NR 18. Além disso, os andaimes não dispõem de tela de proteção e guarda corpo e o funcionário da direita usa short, chinela e blusa de mangas curtas, que são inapropriados para esta atividade.

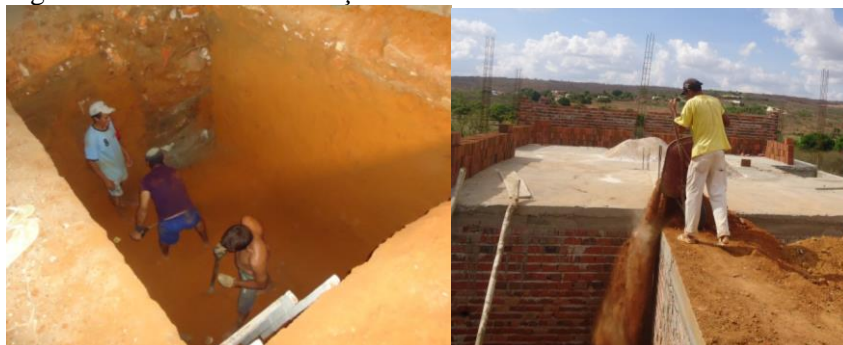
Figura 3. Obras sem sinalizações de aberturas e funcionários sem EPI's.

A figura 3 exemplifica obras que não dispõem de nenhum informe a respeito do local escavado, além de possuir trabalhadores sem EPI's e com trajes inadequados ou mesmo inexistência de vestimentas, ou seja, em condições totalmente desfavoráveis para o desenvolvimento das atividades.
