ACESSIBILIDADE DAS FAIXAS LIVRES DO BAIRRO SÃO RAIMUNDO EM MANAUS/AM: ESTUDO DE CASO.

Apresentado no
Congresso Técnico Científico da Engenharia e da Agronomia – CONTECC'2017
8 a 11 de agosto de 2017 – Belém-PA, Brasil

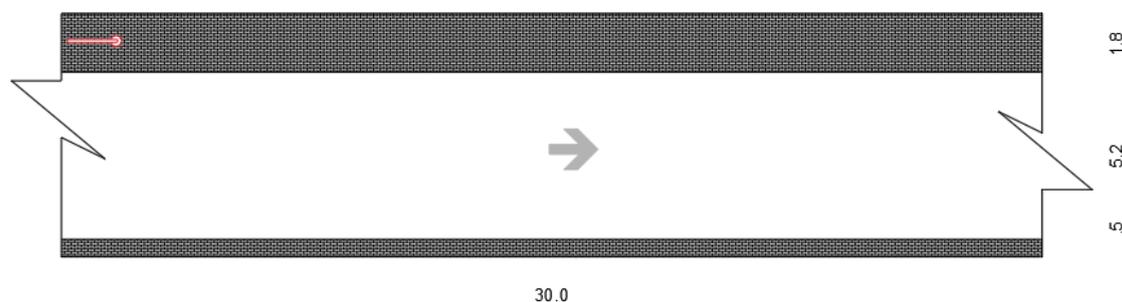
As maiores reclamações foram acerca da largura da calçada (Figura 1) que é muito estreita, forçando os pedestres a se arriscarem quando há passagem de carros e ônibus, que é constante.

Figura 1. Rua Rio Branco, com dimensões indicadas.

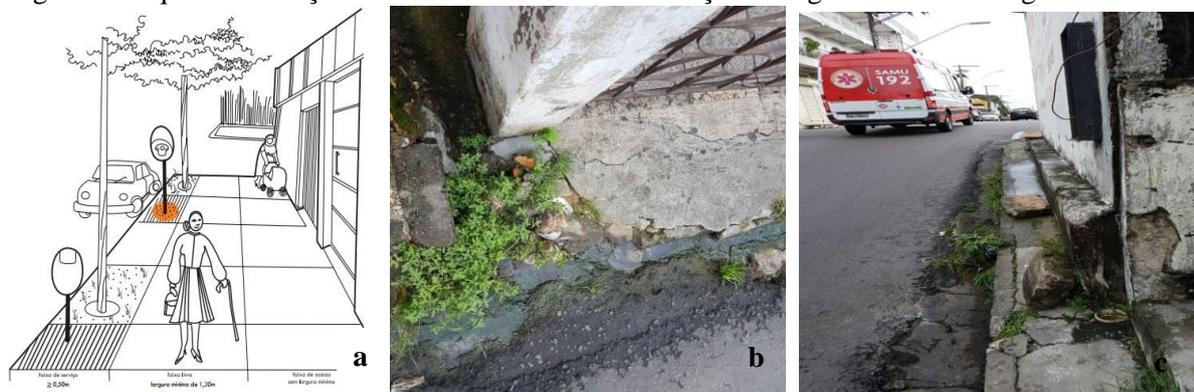
No Plano Diretor da cidade de Manaus são descritos itens, onde o programa de melhoria da circulação e acessibilidade cita no item “a” a manutenção e recuperação de calçadas ocupadas com uso impróprio. Como mostrado na Figura 2, tal programa não está sendo seguido na Rua Rio Branco (a), pois a faixa livre está com piso deteriorado (b), com vegetação e por conta da ausência de tubulação de esgoto sanitário, a calçada está com água contaminada ao redor dela, podendo acarretar doenças à população que a utiliza.

Figura 2. Esquema de calçada ideal / Ausência de manutenção / Largura inferior ao regulamentado.

O trecho inicial da Rua Rio Branco (Figura 2c) conta com 0,50m de largura, sendo inferior ao que a norma prescreve. Várias linhas de ônibus passam pelo trecho estudado da Rua Rio Branco, que conta com calçadas com larguras exíguas (Figura 3a) para a passagem de pedestres com conforto e segurança adequadas.

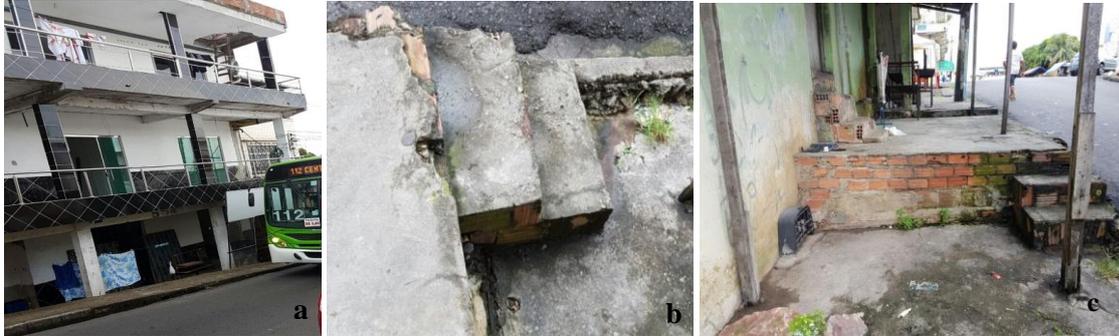
Apesar de a Rua Rio Branco estar localizada em uma via inclinada, de acordo com a cartilha proposta pela Prefeitura Municipal de Manaus denominada “Calçada Legal”, deve-se evitar a criação de degraus de um trecho da calçada para outro e a faixa deve obedecer ao desnível da rua, o que não ocorre no objeto de estudo (Figura 3b).

Figura 3. Calçada com largura irregular / Degraus em trecho da faixa livre / Ausência de continuidade

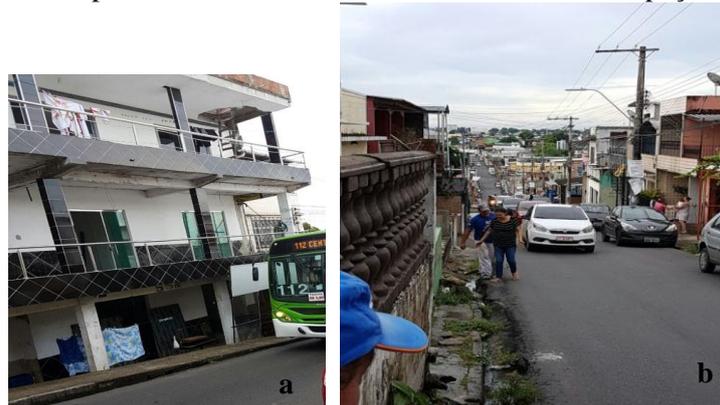
A cartilha também prescreve que as calçadas devem ter arborização e continuidade de um trecho de uma residência para outra, rampas com inclinação máxima de 8,33% e mobiliário dentro da faixa de serviço. Comparando o que a cartilha alega ao que foi analisado na Rua Rio Branco, pode-se observar que não há continuidade (Figura 3c) entre os trechos das faixas de acesso e não há rampas para transporte de transeuntes com mobilidade reduzida (Figura 4a).

A insuficiência na largura das faixas livres, a falta de manutenção, os obstáculos presentes e as fachadas sem recuo são problemas presentes na via estudada, onde vale ressaltar que os pedestres dividem o espaço com carros (Figura 4b), situação bastante perigosa e comum na Rua Rio Branco.

Figura 4 - Rampas sem acessibilidade / Pedestres dividindo espaço com a via

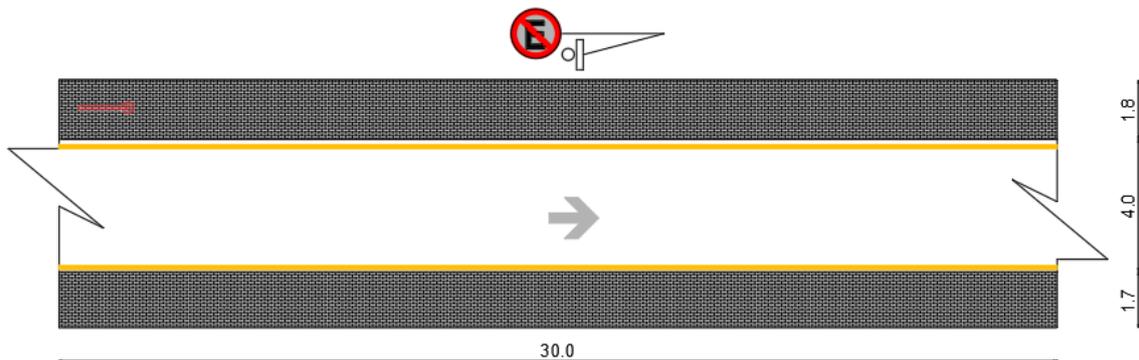
Figura 6. Solução proposta

A Prefeitura Municipal de Manaus, em parceria com o Instituto Municipal de Planejamento Urbano – IMPLURB, disponibiliza em seu *site* uma cartilha chamada “Calçada Legal”, onde conta com um manual oferecendo detalhamento quanto às dimensões e execução, entretanto, a calçada é de responsabilidade privada. Através desse manual, propõe-se diminuição da largura da via (Figura 6) e sinalização horizontal e vertical adequadas, levando em consideração a proibição de estacionamentos.

A solução abordada propõe redução da largura da via para 4 m, visto que conta com 5,2 m para posterior aumento das calçadas, para que as mesmas fiquem de acordo com o proposto em norma.
