## **ACESSIBILIDADE NAS CALÇADAS EM UM CONJUNTO RESIDENCIAL DE MANAUS/AM**

Apresentado no  
Congresso Técnico Científico da Engenharia e da Agronomia – CONTECC'2017  
8 a 11 de agosto de 2017 – Belém-PA, Brasil

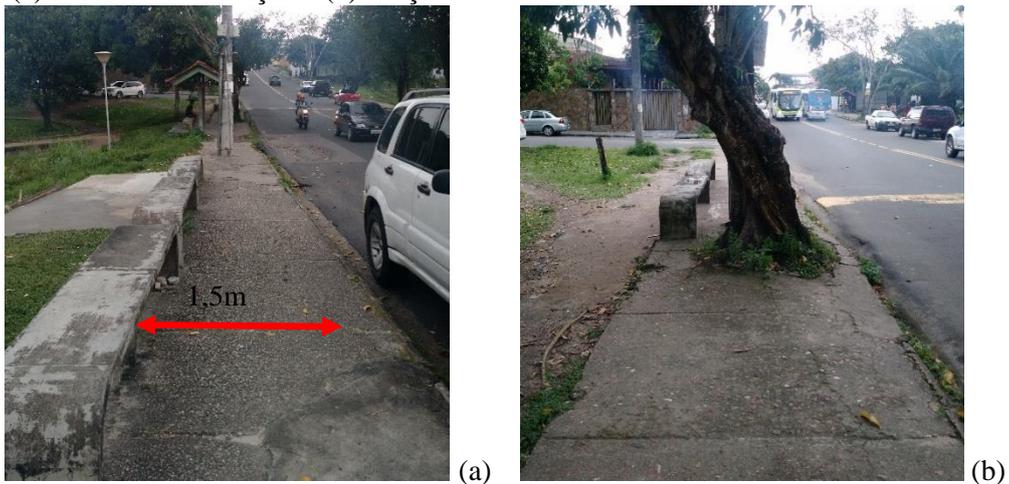
Figura 2. (a) Faixa livre da calçada. (b) Calçada obstruída.

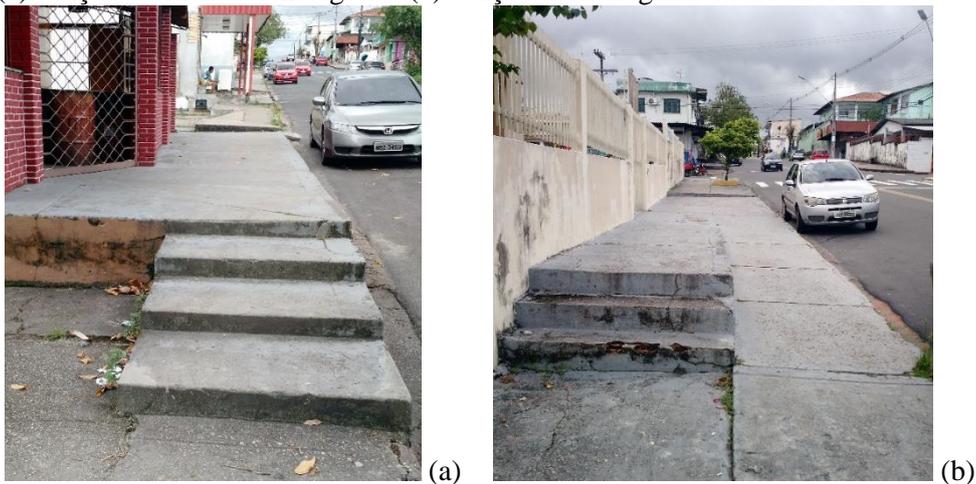
Em um trecho específico foi observado vários degraus seguidos, o que impossibilita a locomoção de qualquer cadeirante e dificulta a locomoção de pessoa com mobilidade reduzida e não atende a recomendação de não haver escadas no passeio, em outro segmento havia uma faixa livre ao lado da escada, porém não atendendo a largura mínima de 1,50m (Figura 3).

Figura 3. (a) Calçada somente com degraus. (b) Calçada com degraus e faixa livre.

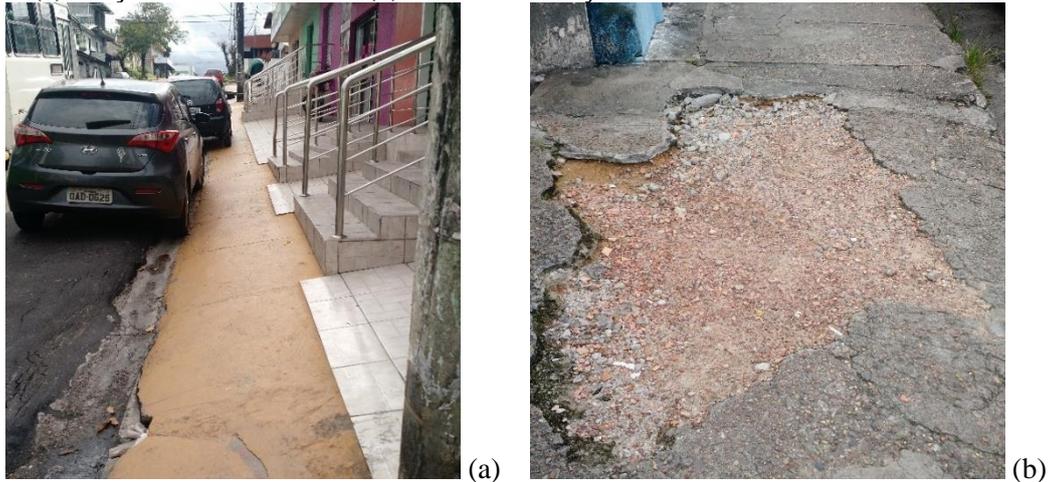
Com relação a inclinação, havia diferentes inclinações ao longo da calçada, porém em alguns segmentos despertava um incômodo ao caminhar por ser muito elevada, e não possuir diferença de nível com a rua, o que causa transtornos principalmente para pessoas com deficiência e mobilidade reduzida pois exige um maior esforço e atenção ao caminhar, o que também é causado pelas irregularidades, como buracos que inclusive podem causar acidentes como quedas (Figura 4).

Figura 4. (a) Calçada muito inclinada (b) Buracos na calçada.

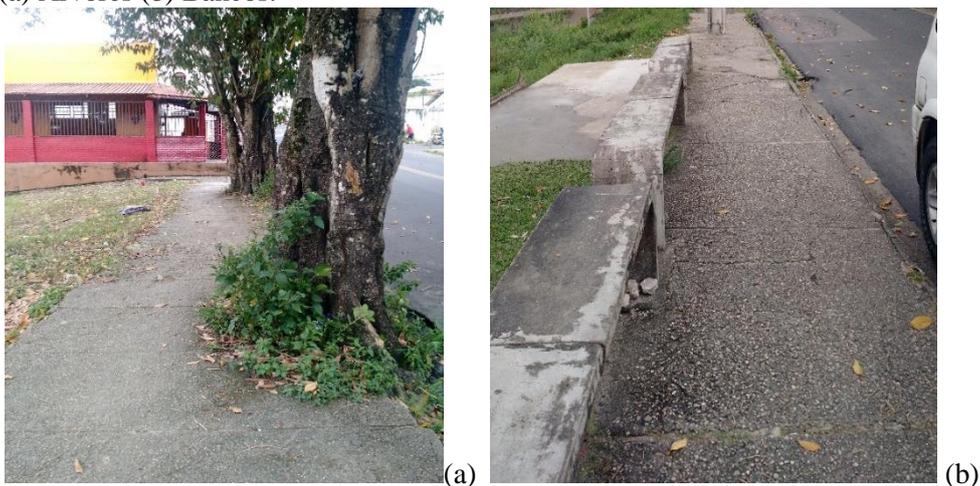
Observou-se que os passeios próximos a praça, há árvores ao longo da calçada que oferecendo sombra aos pedestres e alguns bancos que são equipamentos de descanso. Com relação as rampas de acessibilidade, nenhuma foi encontrada em nenhum trecho da calçada, sendo que ainda tem uma faixa de pedestres em uma das esquinas.

Figura 5. (a) Árvores (b) Bancos.
