MEDIDAS MITIGADORAS DE BAIXO CUSTO APLICADAS NA MELHORIA DA SEGURANÇA VIÁRIA DE UM CRUZAMENTO EM MANAUS/AM.

Congresso Técnico Científico da Engenharia e da Agronomia – CONTECC'2017
8 a 11 de agosto de 2017 – Belém-PA, Brasil.

COST EFFECTIVE MITIGATING MEASURES APPLIED IN ORDER TO IMPROVE THE ROAD SAFETY OF AN INTERSECTION LOCATED IN MANAUS – AM.

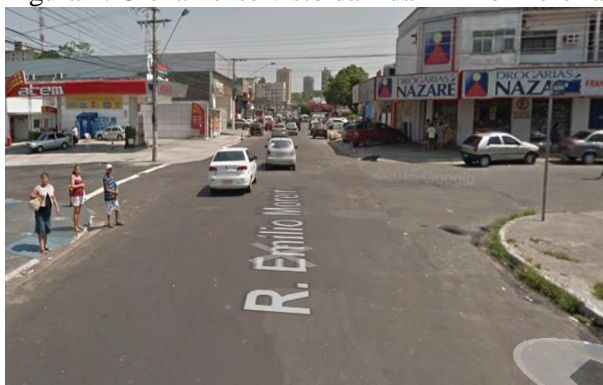
Figura 1. Cruzamento visto da Rua Emílio Moreira.

O cruzamento estudado está situado no bairro Praça 14 de Janeiro na cidade de Manaus-Amazonas, na Zona Sul. O bairro possui a população de 10.250 segundo o censo do IBGE (2010). O local de estudo é formado pela interseção da via principal, Emílio Moreira (Figura 1) e a via secundária, Japurá (Figura 2).

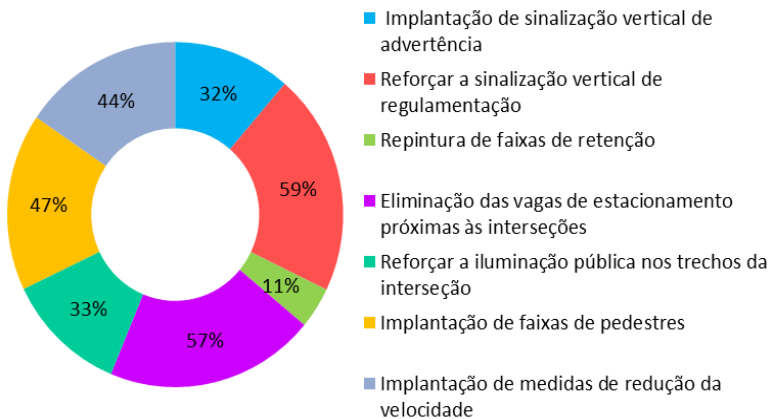
De acordo com a análise destes problemas, elaborou-se um questionário buscando identificar quais medidas mitigadoras seriam mais apropriadas para a melhoria da segurança viária no local, sendo o mesmo respondido por usuários e profissionais e diante o ponto de vista destes, elaborou-se um gráfico (Figura 4) com as principais medidas escolhidas para a melhoria da segurança viária.

Figura 4. Análise da segurança viária.

Observa-se que a medida mais escolhida pelos entrevistados, para a melhoria da segurança viária, foi o reforço da sinalização vertical de regulamentação R-1 (Parada obrigatória) e a R-19 (Velocidade máxima permitida), assegurando aos condutores uma maior percepção da via prioritária do cruzamento, em seguida, optaram pela eliminação das vagas de estacionamento próximas às interseções, o que prejudica a visibilidade dos condutores de ambas as vias. Além disso, muitos entrevistados optaram também pela implantação da faixa de pedestres e um redutor de velocidade, garantindo uma segurança maior a todos os usuários. A partir dos resultados obtidos é evidente que não existem diferenças significativas entre a opinião dos especialistas e a percepção dos usuários sobre esse assunto em conjunto com as medidas propostas nos manuais.

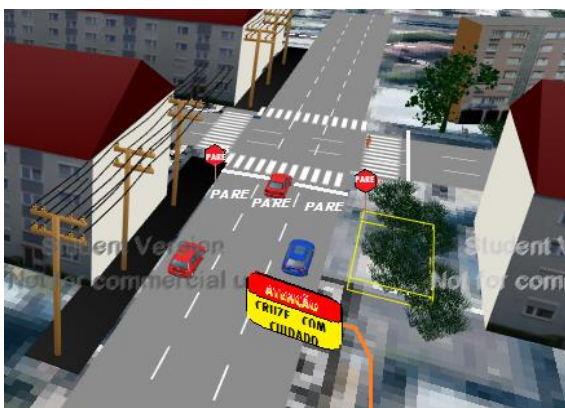
Considerou-se a simulação de tráfego feita no software PTV VISSIM associada à opinião de usuários e especialistas de acordo com o questionário respondido para a escolha das principais medidas a serem implantadas sendo demonstrada a solução escolhida (Figuras 5 e 6) como a mais viável para o cruzamento.

Figura 5. Vista 3D da Rua Japurá.

O reforço das sinalizações verticais e horizontais e a implantação da faixa de pedestres no cruzamento, garante um maior conforto e segurança aos pedestres. Além da implantação da faixa de pedestre elevada, a uma distância de 80 metros da faixa instalada no cruzamento, a implantação desta faixa é essencial pois está localizada em frente a uma escola no local, contribuindo para que o condutor adote medidas cautelosas ao se aproximar dos pedestres e assim, reduzindo sua velocidade na via que forma o cruzamento. A escolha dessas medidas permite concentrar e direcionar os limitados recursos públicos para a melhoria da segurança viária no local, visando um tratamento mais efetivo e uma redução no número e na severidade de acidentes relacionados com as condições de segurança oferecidas pela infraestrutura viária.

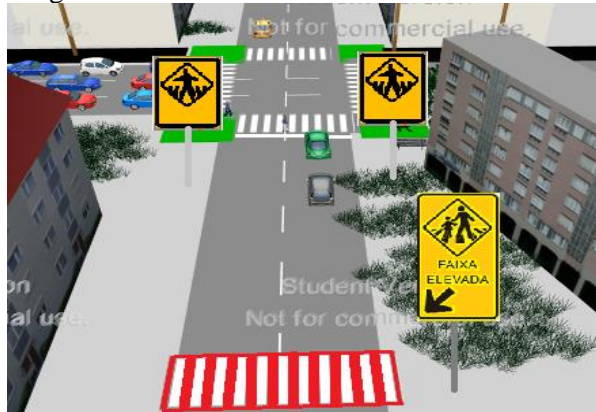
Figura 6. Vista 3D da Rua Emílio Moreira.
