RELAÇÃO DAS CONDIÇÕES DE CONSERVAÇÃO DAS CALÇADAS COM A MOBILIDADE URBANA SUSTENTÁVEL: ESTUDO DE CASO.

Apresentado no
Congresso Técnico Científico da Engenharia e da Agronomia – CONTECC'2018
21 a 24 de agosto de 2018–Maceió-AL, Brasil

RELATION OF CONSERVATION CONDITIONS OF SIDEWALKS WITH SUSTAINABLE URBAN MOBILITY: CASE STUDY

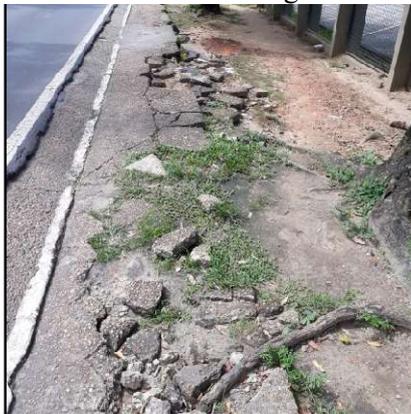
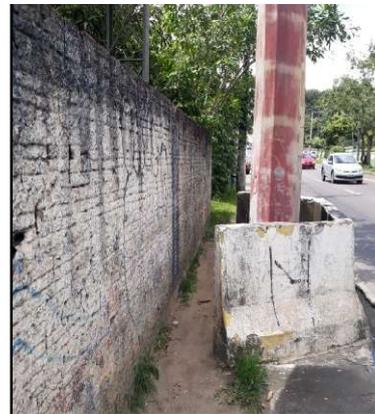
Figura 2. Obstruções e obstáculos na via

Com base nos resultados obtidos em campo, pôde-se observar que o pedestre possui dificuldades em se locomover a pé na região estudada (Figura 1), pois muitos pontos do trajeto possuem obstáculos nas calçadas das vias (Figuras 2a e 2b) e a maior parte não está de acordo com a ABNT NBR 9050:2015 (Figuras 3a e 3b)

Nas figuras acima, tem-se apenas alguns dos locais em que o deslocamento dos pedestres é dificultado por conta da ausência de calçadas ou a existência de obstáculos. Além disso, pode-se afirmar que as calçadas que possuem largura mínima e constante, isto é, sem interrupções com degraus e obstáculos, representam apenas uma pequena parte do trajeto de aproximadamente 6,5 km.

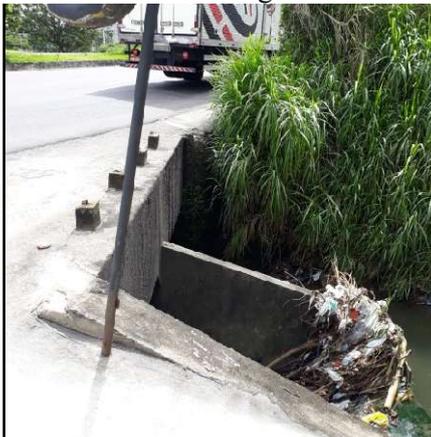
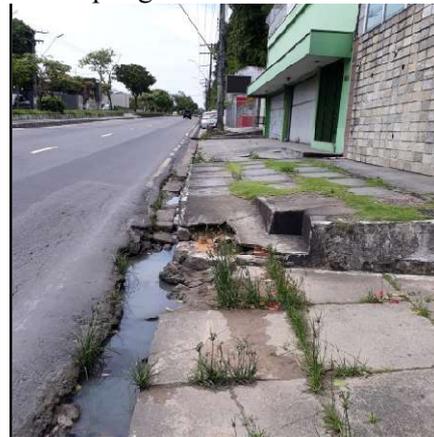
Figura 3- Obstáculos extremamente perigosos.

Ainda a respeito da dificuldade de movimentação nas calçadas, em grande parte delas é necessário que o indivíduo divida o espaço das calçadas com os postes de iluminação e/ou vegetação mínima existente, ou seja, não há separação entre a faixa livre e a faixa de serviço. De acordo com a ABNT NBR 9050:2015, deve existir um espaço de 0,75m para ambos os elementos e mais 1,20m para passeio livre.

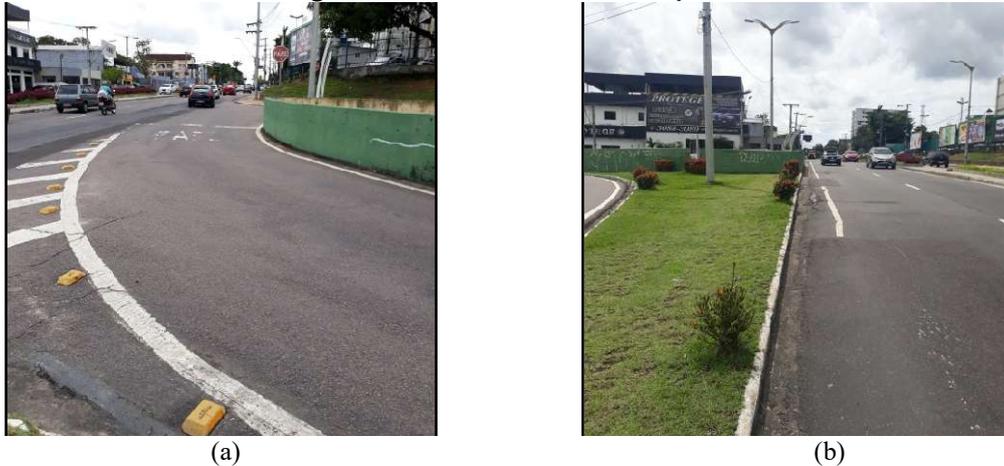
Figura 4 – Trecho da via sem calçada.

Além de obstáculos e desacordos com a ABNT NBR 9050:2015, ainda é possível encontrar zonas que não possuem nenhum tipo de mecanismo para a locomoção do pedestre como é o caso da

passagem de nível da Av. Efigênio Sales sobre a Av. Umberto Calderaro (Figuras 4a e 4b) onde é necessário que a pessoa caminhe pela rua para chegar ao seu destino.
