ANÁLISE DA DISPOSIÇÃO DOS RESÍDUOS DA CONSTRUÇÃO E DEMOLIÇÃO NA CIDADE DE CAJAZEIRAS-PB

Apresentado no
Congresso Técnico Científico da Engenharia e da Agronomia – CONTECC'2018
21 a 24 de agosto de 2018 – Maceió-AL, Brasil

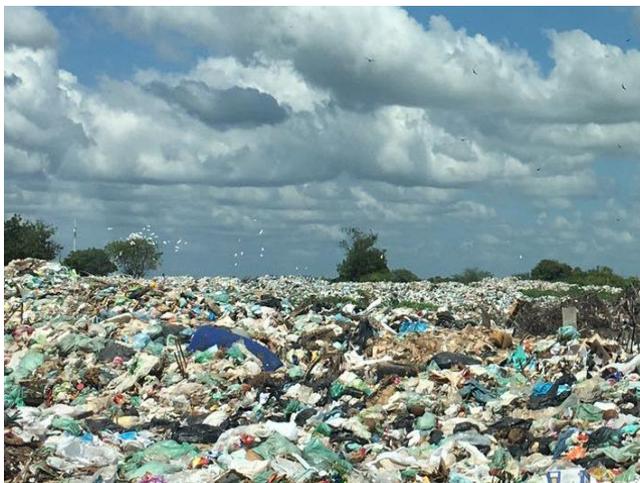
Em conformidade com informações obtidas na Prefeitura Municipal de Cajazeiras-PB, precisamente na secretaria de planejamento de obras, o local, mostrado abaixo nas Imagens 02 e 03, recebe de maneira regular os resíduos provenientes da construção civil e demolição. De acordo com as informações cedidas o aterro se encontra localizado próximo à Rodovia Governador Antônio Mariz, km 506, com as coordenadas geográficas 6°54'57" S e 38°33'38" W a uma altura de 968 metros acima do nível do mar (GOOGLE EARTH, 2018). Mediante a realização de visitas *in loco* percebeu-se a falta de tratamento e disposição inadequado dos resíduos, e conseqüente contradição nas informações, pois o aterro na verdade não passa de um grande lixão a céu aberto. Os resíduos são amontoados sem nenhum tipo de separação e com a realização da visita, ficou perceptível a presença principalmente de resíduos de classe A, que são resíduos com elevado potencial para reutilização em obra.

Imagem 02. Lixão a céu aberto, cidade de Cajazeiras-PB (Autores, 2018).

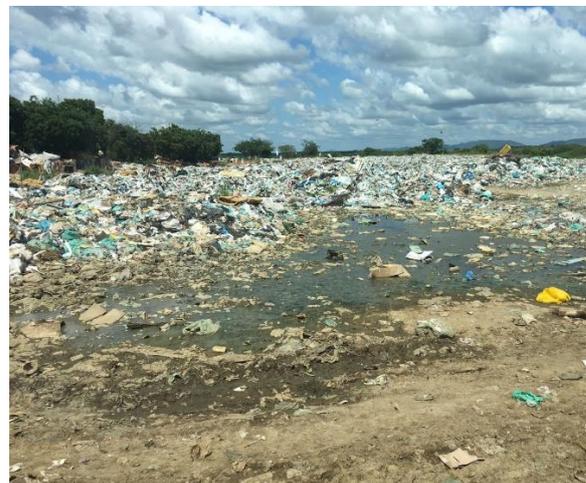
Imagem 03. Acúmulo irregular de chorume no lixão (Autores, 2018).

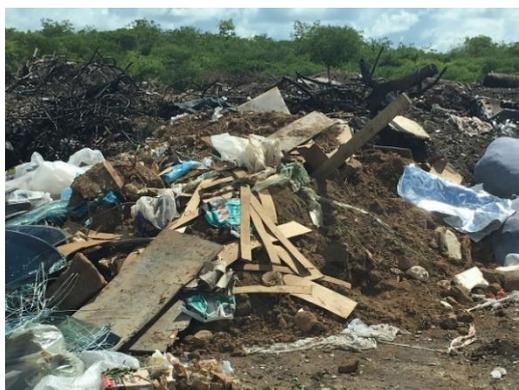
Foram encontrados juntamente ao material orgânico e ao chorume, resíduos de classe A, como tijolos e telhas, sem nenhum tipo de separação (Imagem 04). A pequena parte que é retirada desse meio, são os plásticos em geral, pois estes são separados para venda pelos catadores (Imagem 05). Os demais tipos de materiais, sejam estes recicláveis ou não, ficam dispostos no lixão, sem qualquer tipo de segregação.

Imagem 04. Disposição inadequada de RCD's (Autores, 2018).

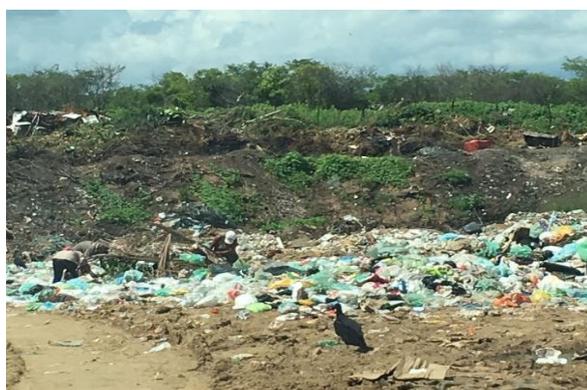
Imagem 05. Catadores trabalhando ao lado de animais (Autores, 2018).

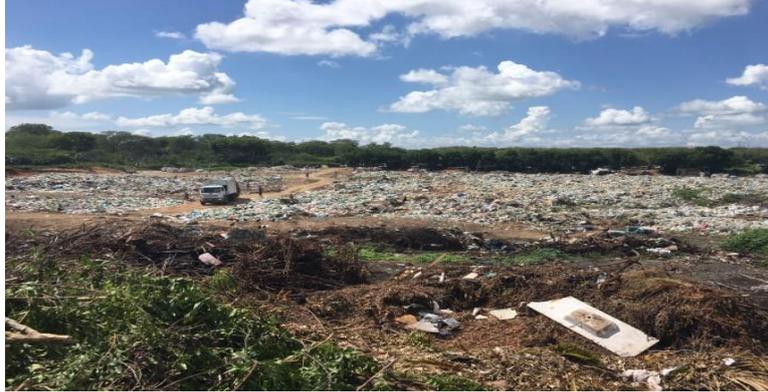
Utilizando-se do relatório ambiental emitido pela prefeitura do município, é possível constatar que o aterro sanitário chegou a funcionar corretamente durante um período de tempo, mediante à existência de uma célula lacrada. Porém, devido ao grande volume de lixo gerado pelo município, como é mostrado em sua situação atual através da Imagem 06, a falta de uma coleta seletiva por parte dos gestores da cidade e a inexistência da conscientização por parte dos locatários dos containers de destinação de resíduos da construção, comumente conhecidos como “papa-entulhos” para que seja feita a separação dos mesmos antes do encaminhamento ao aterro.

Imagem 06. Aterro sanitário da cidade de Cajazeiras – PB. (Autores, 2018)
