## **VERIFICAÇÃO DAS CONDIÇÕES DE SEGURANÇA NOS SERVIÇOS DE ANDAIMES SUSPENSOS DE UM CANTEIRO DE OBRAS**

Apresentado no  
Congresso Técnico Científico da Engenharia e da Agronomia – CONTECC'2018  
21 a 24 de agosto de 2018 – Maceió-AL, Brasil

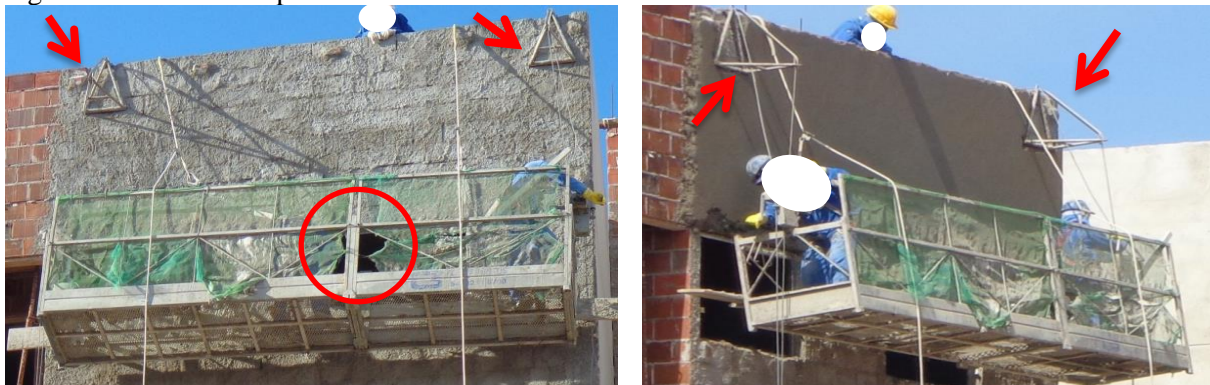
A empresa só utilizava andaimes suspensos, conhecidos como jaú (Figura 1), em seus serviços.

Figura 1. Andaime suspenso utilizado na obra analisada

Outro questionamento foi sobre a existência de placas de identificação para o andaime e se a mesma era colocada em local visível, constando a carga máxima de trabalho permitida, sendo observado que não havia. Também podemos visualizar na Figura 1 que as redes de segurança que servem para proteger o guarda-corpo dos andaimes não estavam em perfeito estado de conservação.

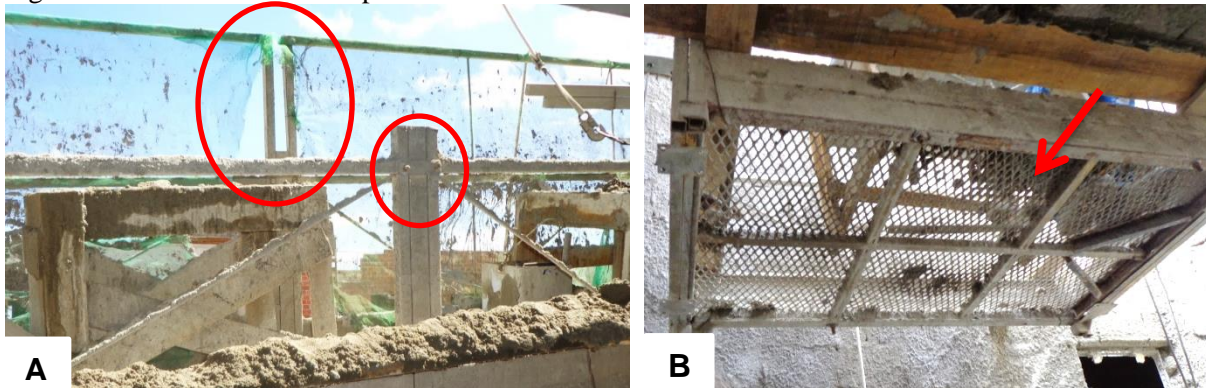
Já sobre os itens conformes, foram encontrados três (27,3%): os projetos dos jaús eram solicitados ao fabricante e a empresa os recebeu junto às suas ART's, após um ano contrata-se um engenheiro mecânico para analisar as estruturas; as superfícies de trabalho dos andaimes possuíam travamento que não permitia seu deslocamento ou desencaixe (Figura 3A) e os pisos possuíam forração completa, são antiderrapantes, nivelados e fixados de modo seguro e resistente (Figura 3B) em 100% dos andaimes.

Figura 3. Piso de andaime suspenso utilizado na obra analisada

Na Figura 3A também se observa que a tela de proteção do guarda-corpo da estrutura está rasgada, facilitando a queda de materiais e ferramentas.
