## **APLICAÇÃO DO MÉTODO IQC PARA AVALIAÇÃO E PROPOSIÇÃO DE ADEQUAÇÕES DE CALÇADA NO CENTRO HISTÓRICO DE MANAUS - AM**

Apresentado no  
Congresso Técnico Científico da Engenharia e da Agronomia – CONTECC'2018  
21 a 24 de agosto de 2018 – Maceió-AL, Brasil

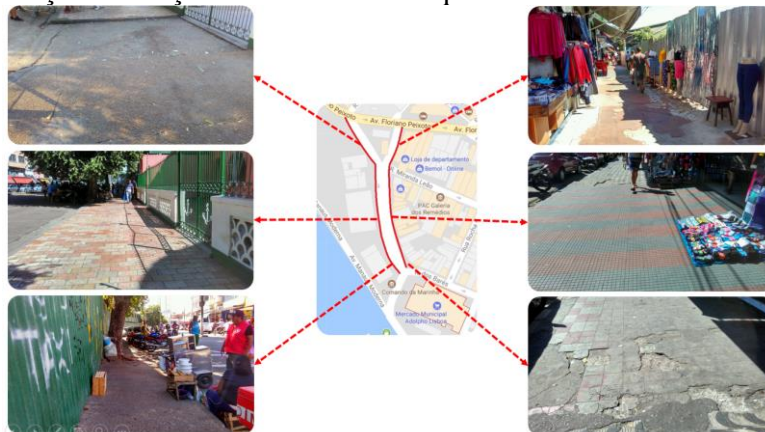
Adolpho Lisboa. O Mercado Municipal é um importante ponto turístico da cidade de Manaus e constitui, desde 1987, a lista de patrimônios históricos federais tombados pelo Instituto do Patrimônio Histórico (IPHAN). O entorno do Mercado é constituído por edificações comerciais, comércio de ambulantes, pelo Porto de Manaus, igrejas e feiras municipais. Por se encontrar em área, além de central e histórica, comercial, a área de estudo possui alta densidade de pedestres e movimentação de veículos particulares e de carga. De acordo com a avaliação realizada, foram destacados pontos críticos nas calçadas, conforme demonstra a Figura 1.

Figura 1. Caracterização das calçadas da Avenida Marquês de Santa Cruz.

Ambas as calçadas, lado direito e esquerdo, possuem 233,00 metros de extensão e largura que varia de 3,53 metros no trecho mais largo a 1,35 metros no trecho mais estreito. Verificamos a conformidade da largura com as diretrizes impostas na NBR 9050/2015 onde a largura mínima deve ser maior ou igual a 1,20 metros. Porém, com a presença de obstáculos, como postes de iluminação e energia na faixa de acesso da calçada, a passagem é bloqueada em alguns pontos.

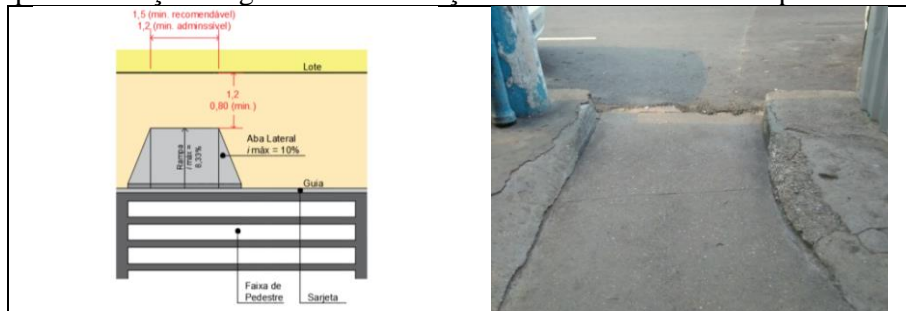
Figura 3. Proposta de calçada segundo recomendações da NBR 9050/15 e rampa em atuais condições.

A NBR 9050/15 dispõe sobre as condições da estrutura e implantação de rampas de acesso. O objetivo da correta implantação das rampas visa facilitar o acesso e circulação de pessoas do nível da rua para a calçada. A prescrição normativa define que a inclinação máxima da rampa de acesso seja menor que 8,33% no sentido longitudinal e menor que 10% no sentido transversal.
