## **APLICAÇÃO DO MÉTODO SEMI-QUANTITATIVO WILLIAM T. FINE EM UM CANTEIRO DE OBRA EM CAXIAS/MA**

Congresso Técnico Científico da Engenharia e da Agronomia – CONTECC'2018  
21 a 24 de agosto de 2018 – Maceió-AL, Brasil

## **APPLICATION OF THE SEMI-QUANTITATIVE METHOD WILLIAM T. FINE IN A CAXIAS / MA WORK SITE**

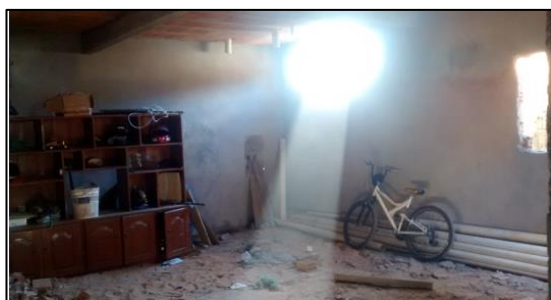
Foto 02 – Irregularidade do piso.

O transporte de cimento e concreto deve ser feito através de carrinho ou com apoio de outro trabalhador. Em relação à possibilidade de queda ao mesmo nível, choques e queda em altura, deve-se, segundo Kinney (1976), manter as vias de circulação e os locais de trabalho limpos e desimpedidos, bem como evitar que os trabalhadores fiquem juntos às bordas sem que estas estejam protegidas. A foto 04 ilustra local sem proteção para os trabalhadores. Salienta-se também que é necessário utilizar, rigorosamente, os Equipamentos de Proteção Individual (EPI), pois foi constatado a não utilização dos EPI's, conforme realçado na foto 05.

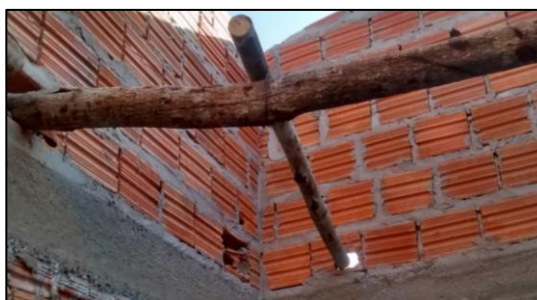
Foto 03 – Plataformas inadequadas.

Como se pode observar, duas atividades apresentaram  $GC > 400$ , o que indica que é necessário medidas mitigadoras imediatas, pois a possibilidade desses riscos se concretizarem em acidentes é significativa. Assim, os esforços excessivos e postura inadequada, tanto na preparação manual do reboco, pois no local o piso apresenta-se em desnível, como ilustra as fotos 02, como na aplicação do reboco em tetos com ferramentas manuais devido ao uso inadequado de plataformas improvisadas, como ilustra a foto 03, necessitam de intervenção imediata. Para resolver o problema das posturas inadequadas, aconselha-se a mesma proposta definida por Gadd et al. (2003), que é utilizar meios mecânicos, para movimentação dos materiais.

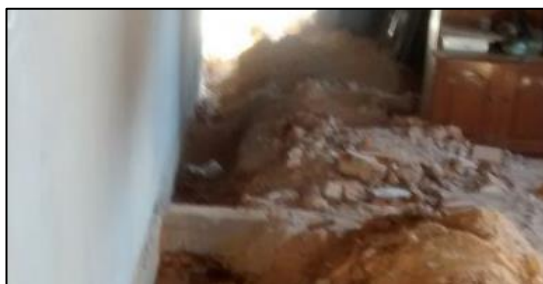
Foto 04 – Local com risco de queda.

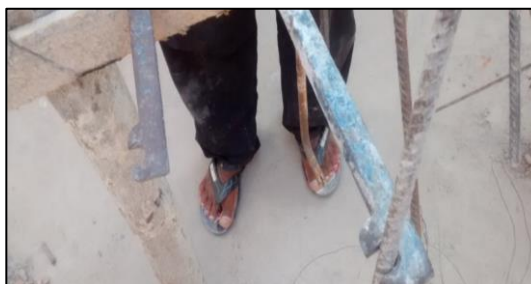
Foto 05 – Não utilização de EPI's.
