AVALIAÇÃO DA MACROTEXTURA DA PISTA DE POUSO E DECOLAGEM DO AEROPORTO INTERNACIONAL DE BOA VISTA ATLAS BRASIL CANTANHEDE, EM RORAIMA

Apresentado no
Congresso Técnico Científico da Engenharia e da Agronomia – CONTECC'2018
21 a 24 de agosto de 2018 – Maceió-AL, Brasil

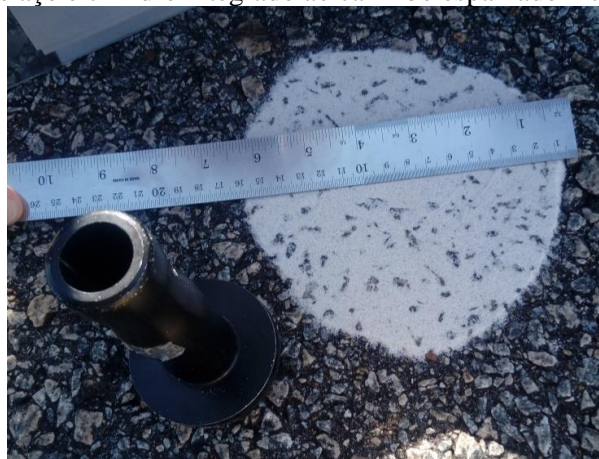
A Figura 2, a seguir, apresenta a medição do diâmetro da mancha obtida em um dos ensaios realizados.

Figura 2. Régua de aço e cilindro integrado ao carimbo espalhador na pista em avaliação

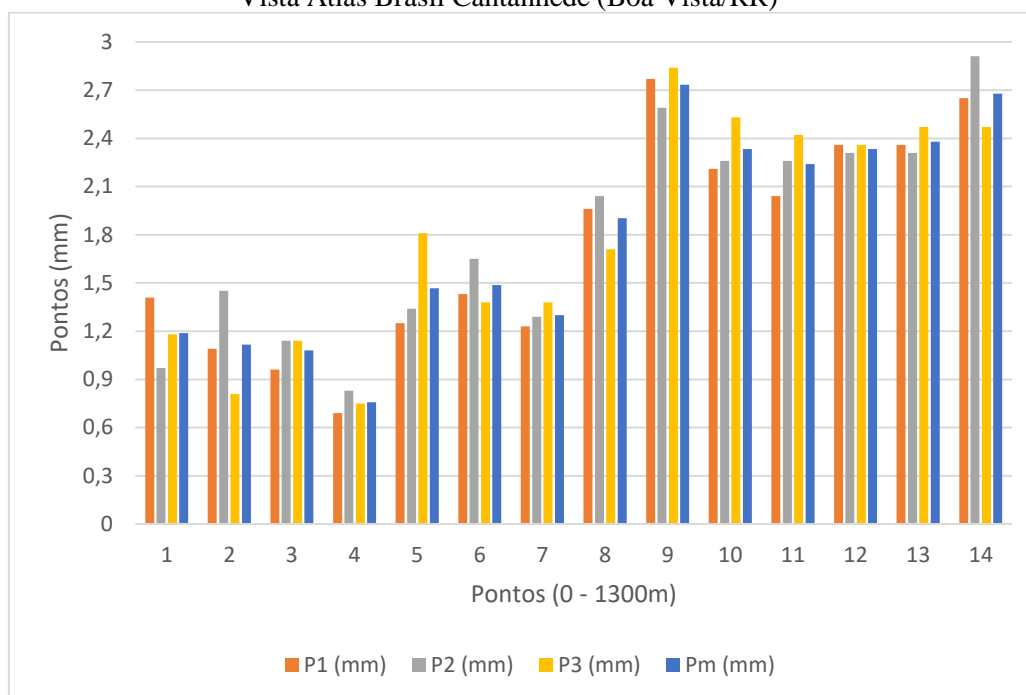
O Gráfico 1 mostra os resultados obtidos de altura média de areia, por meio dos dados adquiridos no Ensaio de Mancha de Areia, realizado na pista de pouso e decolagem do Aeroporto Internacional de Boa Vista, em Roraima. O gráfico apresenta todas as profundidades obtidas através do ensaio e as Profundidades Médias da Textura.

Gráfico 1. Profundidades da Textura em 1300m da pista nº 8 do Aeroporto Internacional de Boa Vista Atlas Brasil Cantanhede (Boa Vista/RR)

Obs.: Os pontos de 1 a 14 representam, respectivamente, a dimensão da pista variando de 0m (Ponto 1) à 1300m (Ponto 14).
 Fonte: ARAÚJO, Vitória Santos (2017)

Fazendo-se um comparativo das profundidades médias obtidas e os valores que são parâmetros normatizados pela ANAC, pode-se classificar a Profundidade da Textura nos 1300m de pista. Um resumo desta análise mostra que mostra que: 3 (três) pontos obtiveram classificação *Aberta*, 1 (um) classificado como *Média* e 10 (dez) classificados como *Muito aberta*.

Conforme estabelece a normativa da ANAC, é possível verificar que nenhum dos pontos pesquisados apresentou, no ensaio de mancha de areia, profundidades abaixo de 0,60 mm, pelo contrário, a maior parte dos valores foi acima de 1,20 mm, ou seja, aproximadamente 72% dos pontos onde foram realizados a medição possui profundidade de macrotextura classificada como “muito aberta”.

Analisando os valores obtidos em 1300 m de pista, pode-se concluir que, esse trecho utilizado para o estudo não possui riscos de derrapagem e que estão dentro dos parâmetros mínimos exigidos pela ANAC.

De um modo geral para alguns trechos pesquisados, principalmente nos pontos em que o resultado de mancha de areia apresentou resultados acima de 1,2mm recomenda-se o recapeamento, pois nestes pontos, pode haver infiltração de água para camadas subjacentes do pavimento, o que a médio prazo leva a aceleração de patologias, como trincas, desgastes, dentre outros.
