AVALIAÇÃO DE ESTRUTURA EM CONCRETO ARMADO POR MEIO DE ENSAIO DE ESCLEROMETRIA E EXTRAÇÃO DE TESTEMUNHOS

Apresentado no
Congresso Técnico Científico da Engenharia e da Agronomia – CONTECC'2018
21 a 24 de agosto de 2018 – Maceió-AL, Brasil

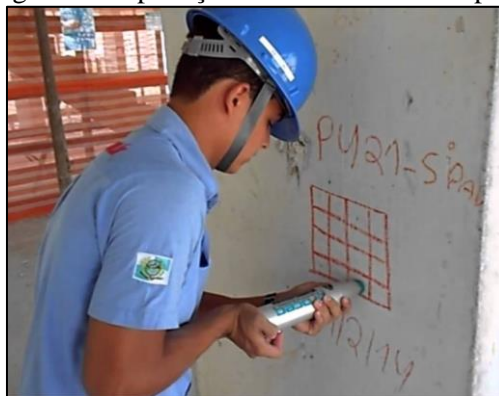
Figura 1 – Aplicação do esclerômetro no pilar

O equipamento utilizado no ensaio foi um esclerômetro analógico conhecido como martelo de Schimit da marca PROCEQ (figura 1), além de uma esmerilhadeira com disco diamantado da marca Vonder, com objetivo de efetuar à devida limpeza e regularização superficial do elemento estrutural.

As barras de aço foram identificadas na estrutura com a utilização de um pacômetro, com objetivo de verificar seu posicionamento, sendo possível fazer o mapeamento da armadura. O quadro demarcado (Figura 1) para o ensaio, media 20x20cm, dividido em uma matriz 4x4, com 5x5cm de lado cada.

Para aplicação dos testes nos pilares, foi utilizado o esclerômetro na posição indicado na figura 1, sendo a interpretação dos resultados do índice de esclerometria, nesta posição considerado 0° (zero graus).

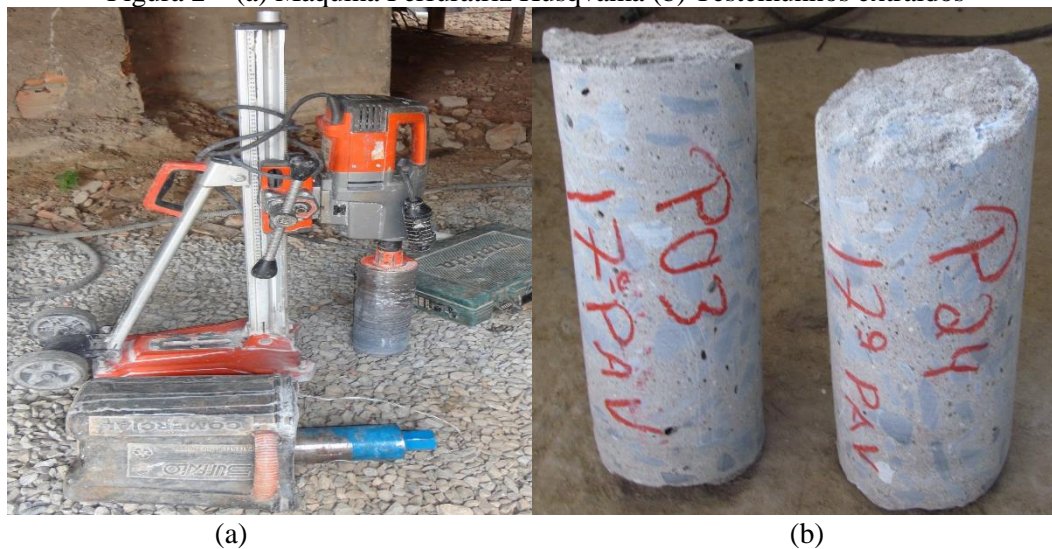
Figura 2 – (a) Máquina Perfuratriz Husqvama (b) Testemunhos extraídos

Extração de testemunhos: o ensaio de extração de testemunhos e compressão dos corpos de prova, seguiram respectivamente, a NBR 7680:2007 e NBR 5739:2012. Os equipamentos utilizados nos ensaios, são: para extração de testemunho foi utilizado uma Perfuratriz Husqvama (Figura 2a), e para o ensaio de compressão foi usado uma prensa da Tecnotest KG-70 200T.

Os testemunhos (Figura 2b) foram preparados conforme NBR 5738:2013, tratados numa retífica e se mantiveram em condições de cura seco ao ar.

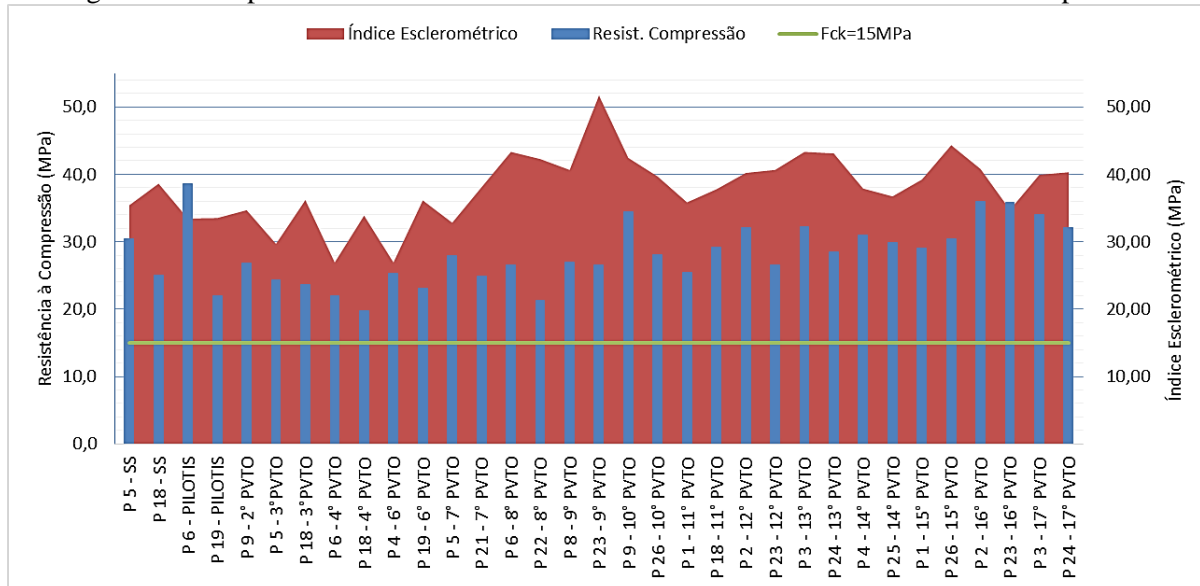
Figura 3 – Comparativo dos resultados de índice de esclerometria e resistência à compressão

Observa-se na Figura 3, que os valores do ensaio de esclerometria dos pilares de concreto armado estão compreendidos, em sua maioria, entre 25MPa e 50MPa, podendo ser classificados como um concreto de boa qualidade, sendo estes apresentando valores de resistência acima do valor de projeto – 15MPa.

Ainda na Figura 3, observa-se que os valores de ensaio a compressão estão acima da linha verde, sendo representando o valor de projeto, com Fck de 15MPa. Foram feitos as médias dos valores de esclerometria e ensaio de compressão, sendo eles respectivamente 37,9MPa e 28,2MPa, com uma diferença entre os dois resultados 25% (28,2MPa/37,9MPa).

Logo, os ensaios de extração de testemunhos, apresentaram valores de resistência inferiores aos resultados do índice esclerométricos, com uma variação média de 25%, porém os valores obtidos no ensaio de compressão classificam o concreto com valor médio de 28,2MPa, sendo este valor acima do Fck determinado em projeto.

Portanto, a estrutura analisada possui um concreto com boa qualidade, sendo está, com resultado acima do estabelecido em projeto em torno de 88% (28,2MPa/15MPa).
