## **FATORES DE DEGRADAÇÃO AMBIENTAL EM ÁREA DESTINADA A CRIAÇÃO DE BOVINOS DE CORTE**

Apresentado no  
Congresso Técnico Científico da Engenharia e da Agronomia – CONTECC  
Palmas/TO – Brasil  
17 a 19 de setembro de 2019

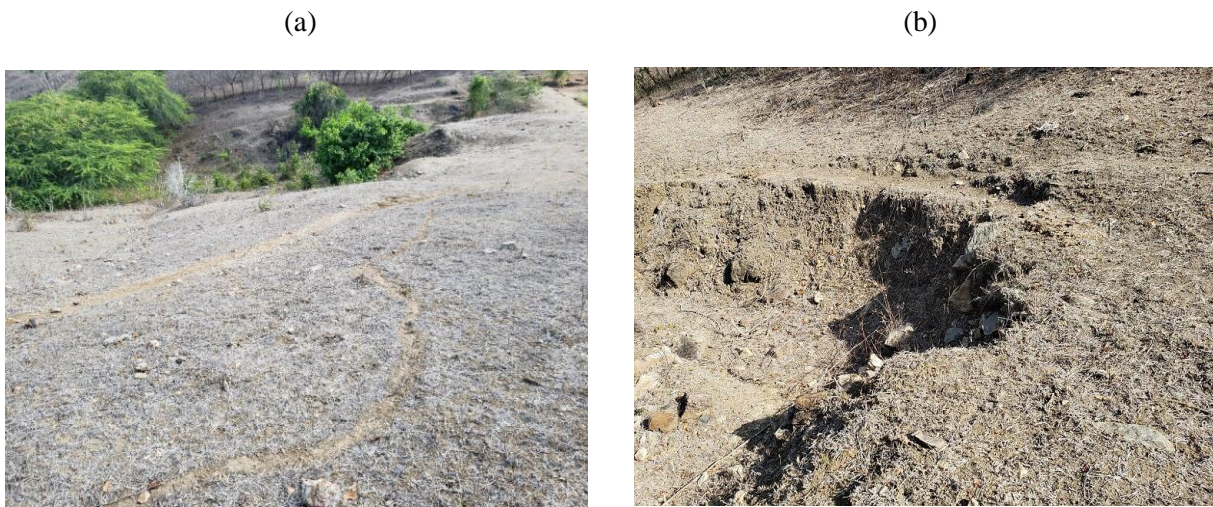
Foi constatado também através das imagens tiradas no local, que na área estudada há vários tipos de erosões hídricas do solo, nas quais, estas se encontram em vários estados de erosão, que vai dos iniciais aos estados mais avançados (Figura 1).

Figura 1: Pouca vegetação e estados iniciais de erosão.

A Figura 1(b) mostra o estado inicial de uma erosão pluvial, ou seja, erosão cuja agente erosivo é a água da chuva. Esse formato da erosão é conhecido como voçoroca e tem como característica a abertura de crateras no solo. É evidente que todos os pré-requisitos para o desenvolvimento da mesma são satisfeitos, pois o solo estar descoberto com relevo acidentado e com pouca matéria orgânica para aumentar a consistência do solo.

A utilização de técnicas de bioengenharia de solo é recomendada para recuperação da área, o menor requerimento de utilização de investimentos e proporciona utilizar material da mesma área impactada faz uma grande diferença na aplicação da técnica. Logicamente contando com a regeneração natural para contribuir na formação da vegetação da área. Para essa técnica os materiais mais utilizados são pedras, galhos, compostos orgânicos dentre outros que podem ser encontrados na propriedade. Esses materiais são incorporados de forma transversal ou longitudinal aos sulcos, voçorocas ou apoiam taludes, contribuindo para impedir o escoamento da água no solo. Os pneus podem ser utilizados na área com forma de contenção de solo e água proporcionando uma menor velocidade de escoamento e uma maior infiltração. Sugere-se o plantio de mudas da vegetação nativa para acelerar a regeneração da vegetação.

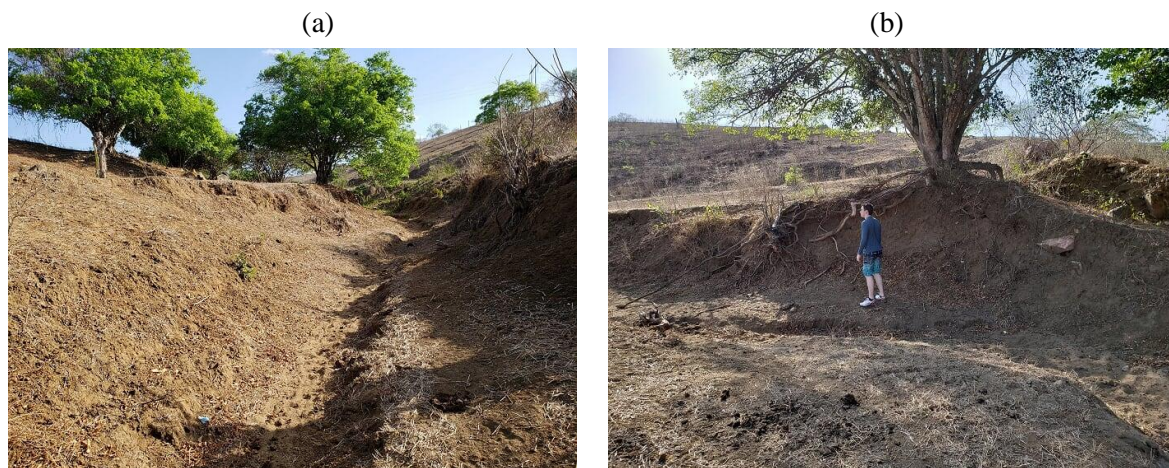
Na figura 2, foi identificado a erosão fluvial, com abertura de cratera (voçoroca) com uma profundidade próximo de 1,8m. Esse tipo de erosão é causado por vários fatores tais como: falta de vegetação, erosão hídrica, alta velocidade de escoamento, dentre outros. Além disso, quando não há uma vegetação nas margens dos cursos d'água, elas são erodidas pela força das águas, intensificando processos de assoreamento e alargamento do leito das bacias de drenagem.

Figura 2: Voçoroca de aproximadamente 1,80m de altura e mais de 30m de extensão no riacho conhecido como Caibeira.
