INSPEÇÃO DE OBRAS DE ARTE UTILIZANDO VEÍCULO AÉREO NÃO TRIPULADO - VANT

Apresentado no
Congresso Técnico Científico da Engenharia e da Agronomia – CONTECC
Palmas/TO – Brasil
17 a 19 de setembro de 2019

INSPECTION OF WORKS OF ART USING UNMANNED AERIAL VEHICLE - UAV

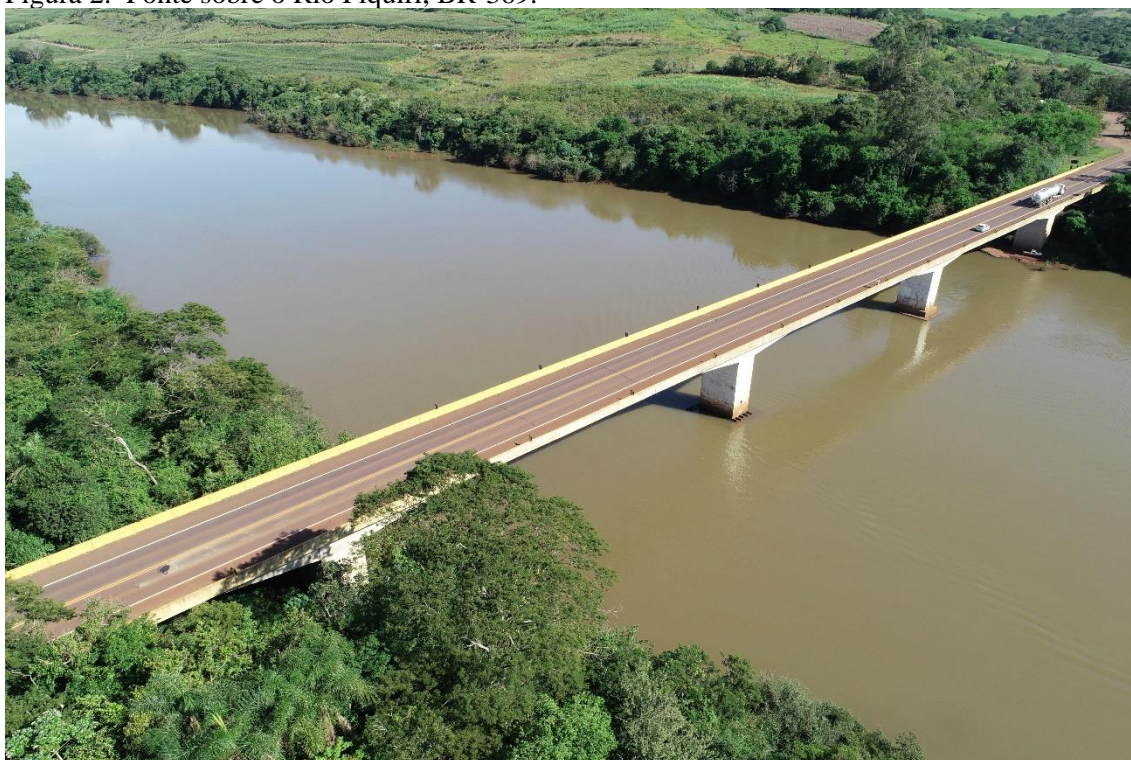
A ponte em que foi feita a inspeção do estudo de caso, é localizada na BR-369 sobre o Rio Piquiri, na região oeste do Estado do Paraná, divisa entre as cidades de Corbélia e Ubitatã. Esta conta com 284 metros de extensão e foi construída em 1964, passando por obras de recuperação 41 anos depois, em 2005, inclusive em seus pilares e bases, imensos na água. Além da pista ter ganho 5 metros de largura, e proteções laterais (PONTES..., 2005).

Figura 2. Ponte sobre o Rio Piquiri, BR-369.

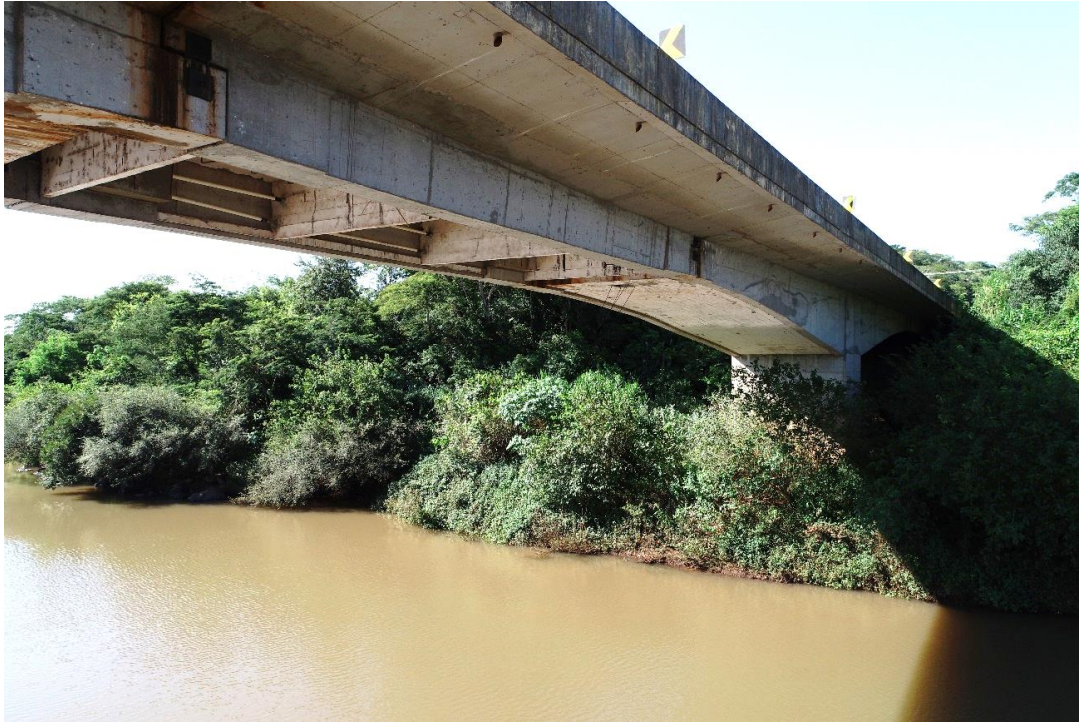
Pelo fato de a ponte escolhida ter passado por uma reforma em menos de 15 anos, a mesma não apresenta sérios problemas patológicos. Analisando a Figura 3, conseguimos perceber o início do processo de corrosão da armadura na estrutura. Especialista em concreto armado e patologias das estruturas, Antonio Carmona Filho, diz que as obras mais vulneráveis aos ataques químicos e ambientais são as que se encontram em contato direto com a água do mar e as localizadas em ambientes industriais muito agressivos, podendo provocar corrosão de armaduras.

Figura 3. Imagem capturada da parte inferior da ponte sobre o Rio Piquiri, BR-369, com VANT.
