**PROGRAMA DE RECUPERAÇÃO EM ÁREAS DEGRADADAS
NO PARQUE SAUIN CASTANHEIRA NA CIDADE DE MANAUS - AM**
JANETH FERNANDES DA SILVA^{1*};

Apresentado no
Congresso Técnico Científico da Engenharia e da Agronomia – CONTECC
Palmas/TO – Brasil
17 a 19 de setembro de 2019

Etapas de execução do Plano de Recuperação (PRAD) no Parque Sauim Castanheiras

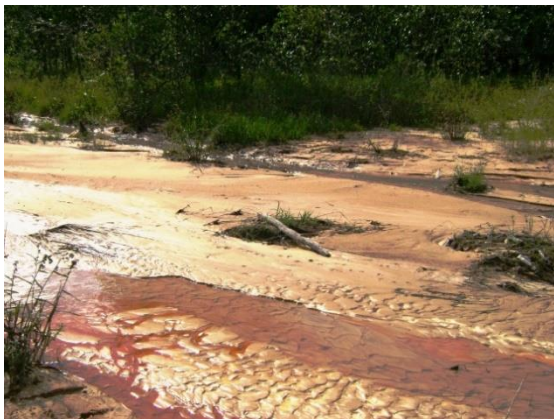
Foto 1 – Erosão hídrica Antes do PRAD

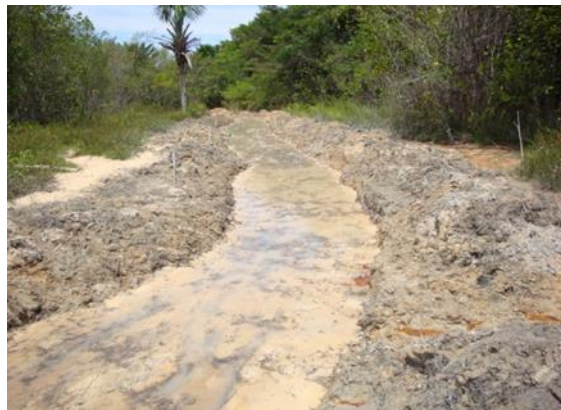
Foto 2 - Medida de controle do processo erosivo

Pelos resultados obtidos, conclui-se que as etapas de implantação do Plano de Recuperação da Área Degradada (PRAD) que iniciou com a implantação de um sistema de drenagem superficial, composto por canaletas com seção em U, que redirecionaram as águas pluviais da via de acesso diminuindo a contribuição hídrica para a área assoreada. Em seguida foram implantadas medidas complementares, como implantação de dissipadores de energia que compendiarão a velocidade do fluxo evitando ocorrência de erosões.

Visando a redução de carreamento de material e conseqüente ocorrência de sedimentação dos corpos d'água, foram implantadas caixa de contenção de material sólido nos pontos de descarga da rede de drenagem.

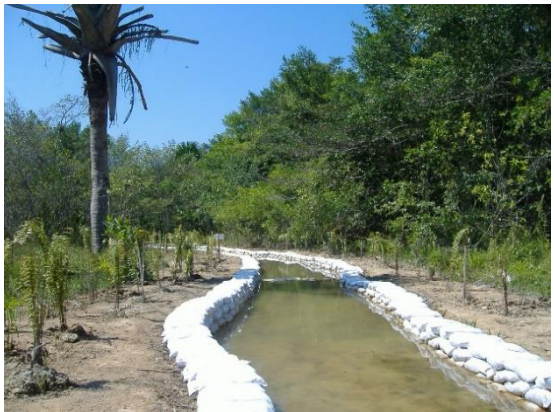
Foto 3 - Primeira etapa da execução do Replanteio do PRAD

Entre os platôs, em função das diferenças de níveis, foram implantados taludes, que foram revestidos com vegetação nativa da própria área visando a sustentação do paramento e a adequação harmônica da área.

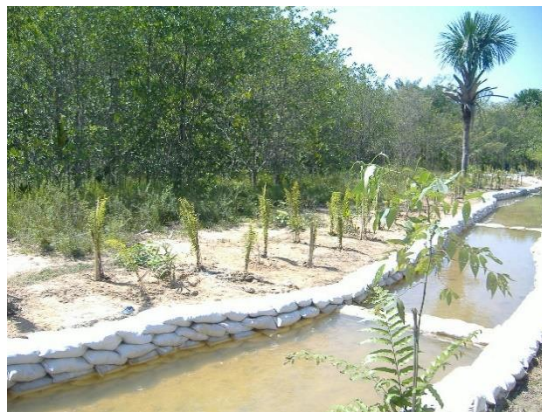
Foto 4 – Consolidação do PRAD com Mudas da própria área

A meta e a Conscientização e Educação dos funcionários, colaboradores, prestadores de serviço e da comunidade local quanto da necessidade de proteção da vegetação que circunda a área do empreendimento, esclarecendo que na eventualidade de retirada de qualquer espécime vegetal, deverá ser comunicada antecipadamente a fiscalização para estudo e posterior autorização. O replantio de toda a encosta foi com mudas nativas da própria área, de forma a fornecer uma proteção imediata a curto prazo, mas que fornecem proteção a longo prazo ou restabelecimento total da área. As condições do solo e clima local são propício ao replantio de espécies nativas do próprio parque.
