## UTILIZAÇÃO DE TÉCNICAS DE NUCLEAÇÃO EM ÁREAS DEGRADADAS. ESTUDO DE CASO APLICADO AO SETOR ELÉTRICO.

Apresentado no Congresso Técnico Científico da Engenharia e da Agronomia – CONTECC

A Celesc Distribuição S.A., com o intuito de reforçar o sistema elétrico da região norte de Santa Catarina, construiu a linha de transmissão denominada LT 138kV Joinville Perini – Seccionamento (Joinville Norte - Compartilhada).

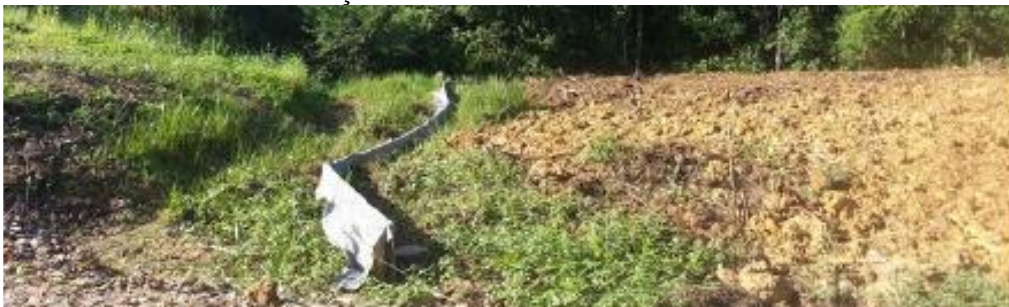
Figura 3. Foto da Barreira de Contenção Instalada.

No limite da área onde foram implantados os postes e existem corte/aterro foram construídas barreiras de contenção, visando impedir o carreamento de sedimentos para os cursos d'água das imediações, mitigando possíveis impactos ambientais negativos sobre a qualidade da água. As barreiras foram construídas em madeira de 40cm de altura (aproveitadas das caixarias), escoradas por piquetes e recobertas de manta semipermeável, conforme demonstrado na Figura 3.

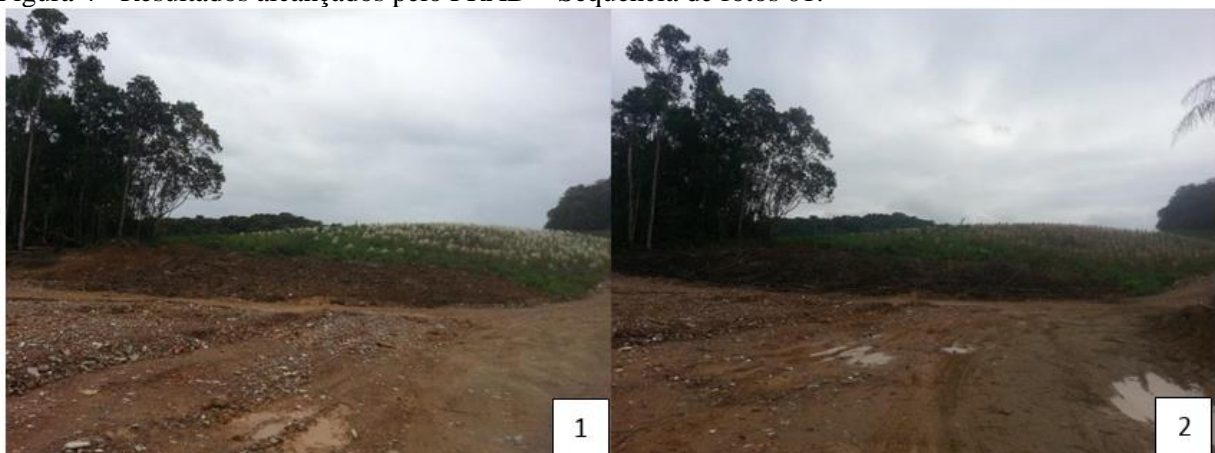
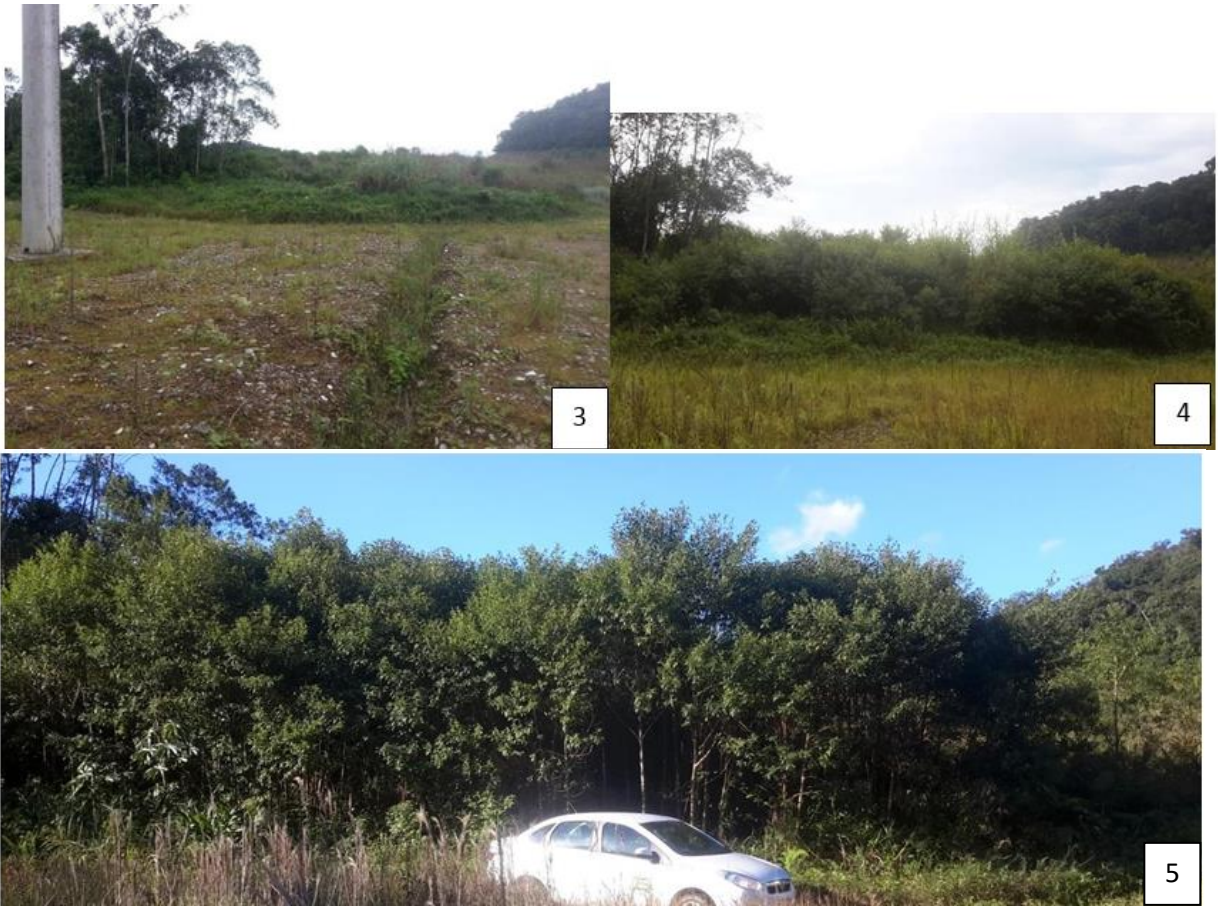
Figura 4 - Resultados alcançados pelo PRAD – Sequência de fotos 01.

Neste tópico serão apresentados os resultados de 3 anos de monitoramento do PRAD. Os resultados alcançados serão apresentados por meio de 2 sequências de fotografias das áreas objeto de recuperação (Figuras 4 e 5), em cinco momentos distintos:

1. Área recebida após a implantação do empreendimento, em abril/2014;
2. Após instalados os dispositivos previstos no PRAD, em maio/2014;
3. Depois de um ano da implantação do PRAD, em maio/2015;
4. Depois de dois anos da implantação do PRAD, em maio/2016;
5. Depois de três anos da implantação do PRAD, em junho/2017.

Em ambas as sequências é possível observar, na foto 3 (um ano após a implementação do PRAD), a rápida colonização por plantas herbáceas/arbustivas e gramíneas, com altura de até 0,5 metros, as quais tem papel fundamental de proteger o solo contra processos erosivos e criar microclima para estabelecimento de outras plantas no processo de sucessão ecológica.

Já na foto 4 (dois anos após a implementação do PRAD), percebe-se o estabelecimento de diversas espécies arbustivas e arbóreas (Famílias Asteraceae, Melastomataceae e Euphorbiaceae), competindo por luz, com altura de até 1,5 metros, demonstrando a evolução do processo sucessional. Destaca-se a ocorrência de espécies zoocóricas (*Schinus terebinthifolius*, *Annona cacans*, *Cecropia glaziouii*, *Inga marginata*, *Miconia discolor* e *Myrsine coriácea*) sob os poleiros artificiais e na bordadura da floresta.

Por fim, na foto 5 (três anos após a implementação do PRAD), observa-se a dominância das espécies arbóreas pioneiras, com até 5 metros de altura, as quais demonstram o amadurecimento do estágio inicial de regeneração e asseguram a resiliência daquele sítio, que, naturalmente, alcançará as próximas fases da sucessão.
