AVALIAÇÃO DAS CONDIÇÕES DE SUPERFÍCIE DE PAVIMENTO RÍGIDO NA RODOVIA BR-232 E CORRELAÇÃO COM O ÍNDICE DE ACIDENTES RODOVIÁRIOS

Congresso Técnico Científico da Engenharia e da Agronomia – CONTECC'2018
21 a 24 de agosto de 2018 – Maceió-AL, Brasil

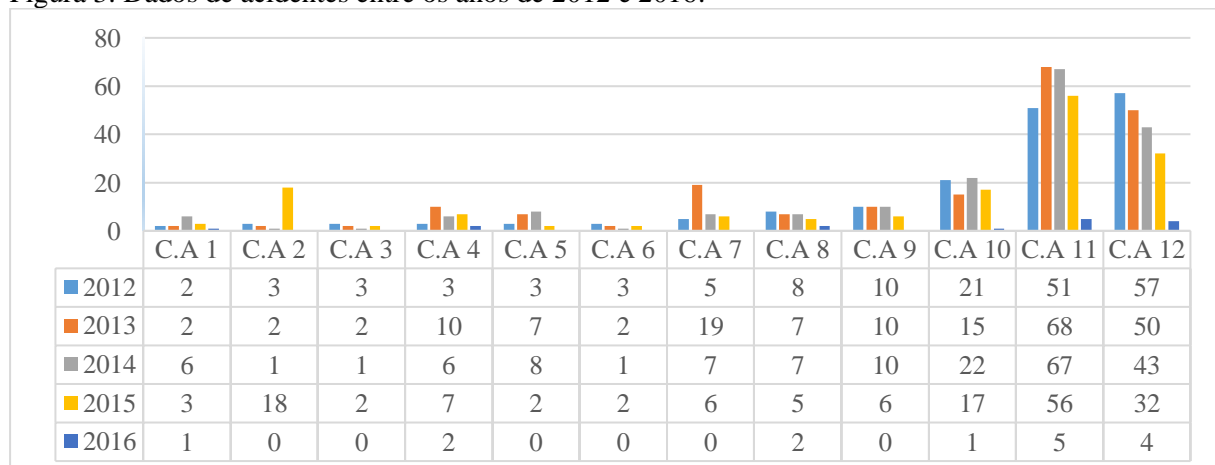
Figura 3. Dados de acidentes entre os anos de 2012 e 2016.

O trecho 9 apresentou um pavimento em boas condições de rolamento, sem defeitos visuais consideráveis, assim não obteve classificação. Quanto ao trecho 15, este não se enquadra para classificação da escala do ICP, pois para o cálculo do valor deduzível total a soma precisaria ser maior que 5, de acordo com a norma DNIT 062/2004. Visto que, como o valor foi inferior o trecho não teve classificação. Quando verificado o quantitativo de acidentes no trecho em estudo, entre os anos de 2012 e 2016 na BR 232/PE com base em dados do SIOR obteve-se o que se apresenta na Figura 3.

Entretanto, mesmo alguns trechos encontrando-se em péssimas condições não há uma relação direta, nestes locais, entre o número de acidentes ocorridos em função das manifestações patológicas e as condições próprias da via. Contudo, fatores diversos, como falta de atenção, velocidade incompatível e outras causas computaram os maiores percentuais dentre os motivadores dos acidentes registrados. Corroborando com a análise, as manifestações patológicas não influenciaram significativamente no número de acidentes ocorridos no trecho estudado.
