## **ANÁLISE DE FALHA POR FADIGA EM UM PUNÇÃO DE AÇO VC130**

Apresentado no  
Congresso Técnico Científico da Engenharia e da Agronomia – CONTECC' 2015  
15 a 18 de setembro de 2015 - Fortaleza-CE, Brasil

## **FAILURE ANALYSIS FOR FATIGUE IN A STEEL PUNCH VC130**

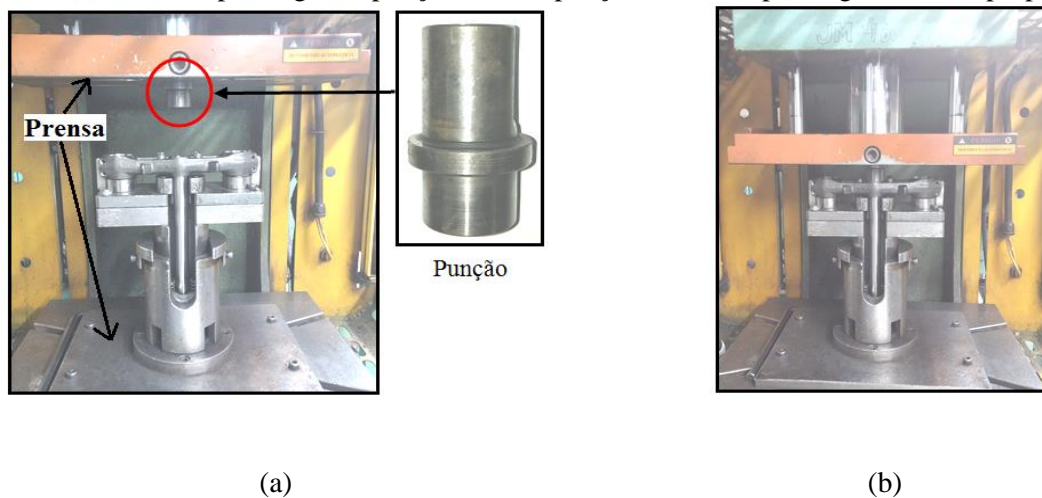
**Processo de prensagem:** Este processo ocorreu em um ambiente industrial. Após a fabricação do punção e seu tratamento térmico, o mesmo foi colocado em uso utilizando uma prensa hidráulica (Marca: HIDRAL-MAC, Modelo: PHC-20, Prensa Hidráulica tipo "C") equipado com um manômetro. A pressão utilizada foi de 20MPa. A Figura 3a mostra a forma do punção utilizado no processo de prensagem e a sua localização antes da prensagem. A Figura 3b mostra o punção atuando durante o processo de prensagem. O punção atuou (produziu) sob forças constante há um período de 18 horas por dia. A prensa (Figura 3a) produz aproximadamente 1200 peças/dia. O punção está estimado a uma vida útil de aproximadamente 4 meses até que ocorra a falha. Atualmente o dispositivo apresenta uma vida útil de aproximadamente 2 meses.

Figura 3. (a) Antes da prensagem e punção e (b) O punção durante a prensagem. Fonte: própria.
