## TÉCNICAS DE REFORÇO COM GFRP APLICADAS À REABILITAÇÃO DE PRÉDIOS DO TIPO CAIXÃO

Apresentado no  
Congresso Técnico Científico da Engenharia e da Agronomia – CONTECC  
06 a 09 de outubro de 2025

**PALAVRAS-CHAVE:** GFRP, reforço estrutural, alvenaria resistente, prédio tipo caixão

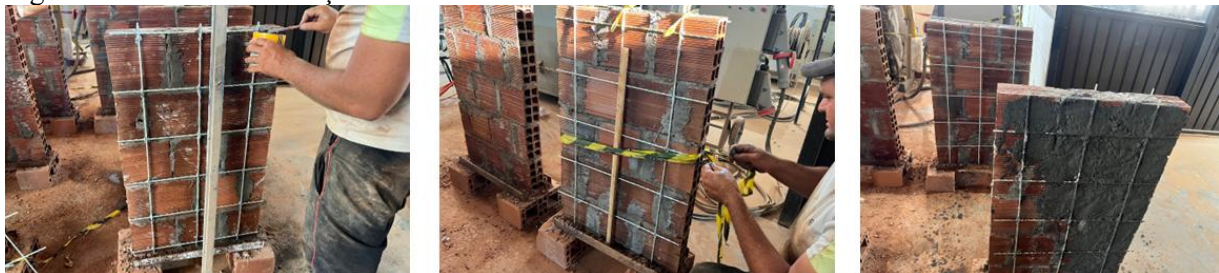
Figura 1. Processo de reforço das alvenarias com o uso de telas de fibra de vidro.

A técnica empregada na configuração AT (Figura 1) envolveu, inicialmente, a limpeza das faces das alvenarias com escova metálica e hidrojato a leve pressão, garantindo condições ideais de aderência. Em seguida, foi aplicada a tela de GFRP, com malha de 200 × 200 mm, previamente cortada para cobrir toda a área de interesse, assentada com o auxílio de adesivo epóxi de média fluidez. Após o assentamento da tela, foi aplicada uma camada de chapisco e aguardou a cura para ser aplicado o emboço e reboco totalizando na espessura de 20mm no revestimento argamassado. O processo de cura foi conduzido ao longo de sete dias, com aspersão periódica de água a cada 12 horas, visando garantir o desempenho mecânico adequado da argamassa e a aderência entre os componentes do reforço.

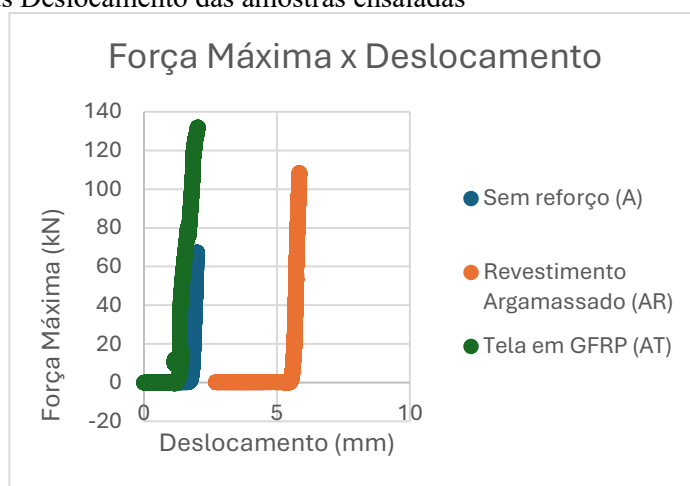
Figura 3. Força versus Deslocamento das amostras ensaiadas

O gráfico Força × Deslocamento (Figura 3) reforça o aspecto ductilidade, com a curva da amostra AT apresentando deslocamento final mais expressivo, comportamento mais estável e ruptura menos abruptas características fundamentais para intervenções em estruturas sujeitas a solicitações não previstas, como recalques ou impactos. Em contraste, o painel AR, apesar da alta rigidez inicial, demonstrou colapso quase imediato após atingir sua carga máxima, comportamento típico de materiais frágeis com baixa capacidade pós-fissura. A amostra sem reforço (A), por sua vez, exibiu tanto menor carga de fissuramento (50 kN) quanto menor carga máxima (62,04 kN), sendo classificada como estruturalmente vulnerável.

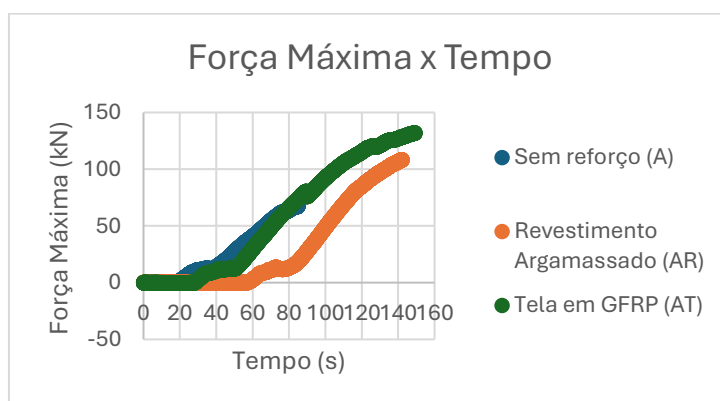
O gráfico Força Máxima × Tempo permite uma análise temporal da resposta estrutural das alvenarias sob compressão simples, destacando três aspectos fundamentais: a velocidade de ganho de

carga, o comportamento após a fissuração e a estabilidade até o colapso. Cada curva representa um padrão distinto de desempenho, refletindo diretamente a contribuição (ou ausência) dos mecanismos de reforço. A curva azul, correspondente à amostra sem reforço, apresenta uma trajetória inicial moderadamente inclinada, com crescimento quase linear até aproximadamente 50 segundos, onde ocorre a primeira fissuração (em torno de 50 kN). A partir desse ponto, observa-se um leve aumento de carga até atingir a carga máxima de 62,04 kN. Esse pequeno ganho posterior à fissura (24,08%) indica baixa reserva de resistência, refletindo a fragilidade do sistema não reforçado.

O tempo total até o colapso foi inferior a 90 segundos, e o colapso foi abrupto, evidenciando um comportamento frágil e pouco previsível, típico de alvenarias sem reforço, como amplamente descrito por De Santis et al. (2017). A curva laranja, representando o sistema AR, apresenta comportamento inicial mais rígido, com retardamento da fissuração até cerca de 94,16 kN, o que ocorre entre 70 e 80 segundos. Isso demonstra que o revestimento argamassado atua eficazmente na contenção inicial de microfissuras e no aumento da rigidez tangencial da parede. No entanto, após o início da fissuração, o sistema perde capacidade de acomodação de tensões: a curva tende rapidamente à estabilidade, atingindo a carga máxima de 108,42 kN. O ganho pós-fissura é de apenas 15,14%, revelando que o sistema se comporta de forma quase elástica até a fissura e colapsa de forma brusca, característica de reforços rígidos que não incorporam elementos de redistribuição de tensões. Isso está em linha com os achados de Ali et al. (2022), que apontam limitações de sistemas de reforço rígido sem elementos de contenção após fissuração. A curva verde — painel AT — revela um comportamento estrutural substancialmente diferente e superior. O carregamento se inicia de forma semelhante à curva azul, com uma inclinação compatível até cerca de 60 kN (primeira fissura), porém, diferentemente das demais, a curva continua crescendo de forma progressiva e estável até atingir a carga máxima de 131,91 kN, ao longo de um tempo significativamente maior (até 145 s). O crescimento sustentado após a fissuração, representado pela longa extensão da curva no pós-fissura, demonstra a capacidade da tela de GFRP de redistribuir tensões e controlar a propagação das fissuras. Esse comportamento é típico de sistemas TRM bem projetados, como observado em Aref & Jung (2020), e reflete a ductilidade e a tenacidade do reforço com tela.
