ANÁLISE DE TRINCAS EM CORDAO DE SOLDA EM LIGAS DE ALUMÍNIO NAVAL

Apresentado no
Congresso Técnico Científico da Engenharia e da Agronomia – CONTECC
15 a 17 de setembro de 2021

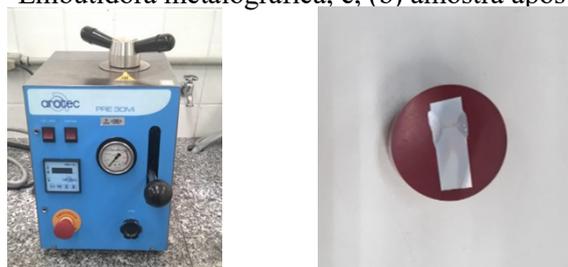
Figura 2(a) – Embutidora metalográfica, e, (b) amostra após o embutimento.

A liga de alumínio naval, teve a sua microestrutura analisada no cordão de solda e nas áreas adjacentes a esta, onde o aporte térmico possui maior influência. O ensaio consistiu em retirar amostras do material para a análise metalográfica. Primeiramente foi cortado em uma cut-off ou policorte da marca Arotec, modelo C-40, com um disco de baixa granulometria para que a abrasão do disco em contato com o material causasse deformação plástica, o que comprometeria a observação metalográfica, para isso o equipamento utiliza um sistema de lubri-refrigeração para não afetar a microestrutura do material, alterando assim as suas propriedades originais. Devido a esse risco o processo de corte tem que ser mantido em uma temperatura abaixo de 100°C. E, além disso, a lubri-refrigeração proporciona um melhor acabamento na amostra reduzindo assim o tempo de lixamento. Devido ao pequeno tamanho das amostras foi realizado um embutimento a quente, para facilitar a observação no microscópio ótico. Para isso utilizou-se uma embutidora a quente de marca Arotec, modelo PRE 30M, garantindo um processo mais prático e eficiente, como visto na Figura 2(a) e 2(b).
