Eficiência Energética na Indústria *Novos Desafios das Técnicas Preditivas*

Prof. D.Sc. Jorge Nei Brito
São Paulo, 12 de novembro de 2014

Eficiência Energética na Indústria - Novos Desafios das Técnicas Preditivas
Prof. D.Sc. Jorge Nei Brito

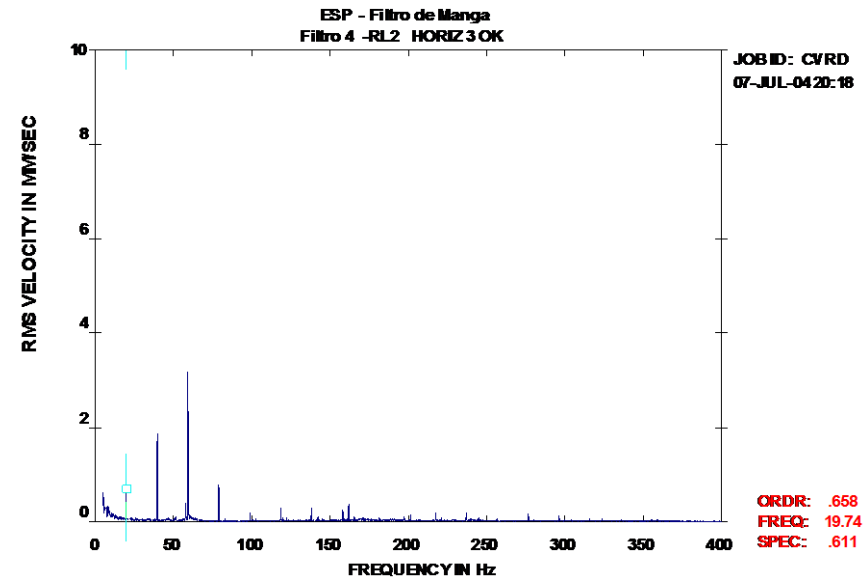
Após o balanceamento
(A = 0,611 mm/s)

Espectros de vibração na posição **HORIZONTAL**.

Pontos de Medição	Horizontal	Vertical
Vibração Inicial	9,964 mm/s	10,36 mm/s
Vibração Final	0,611 mm/s	0,729 mm/s
Percentual de Redução	93,87 %	92,96 %

- **Valores de corrente elétrica:** caíram **10%**, anteriormente indicava **114,8 A**, atualmente encontra-se com **105,4 A**.
- **ECONOMIA:** 3953 KWh/mês de energia -> R\$ 8.000,00 (anual).

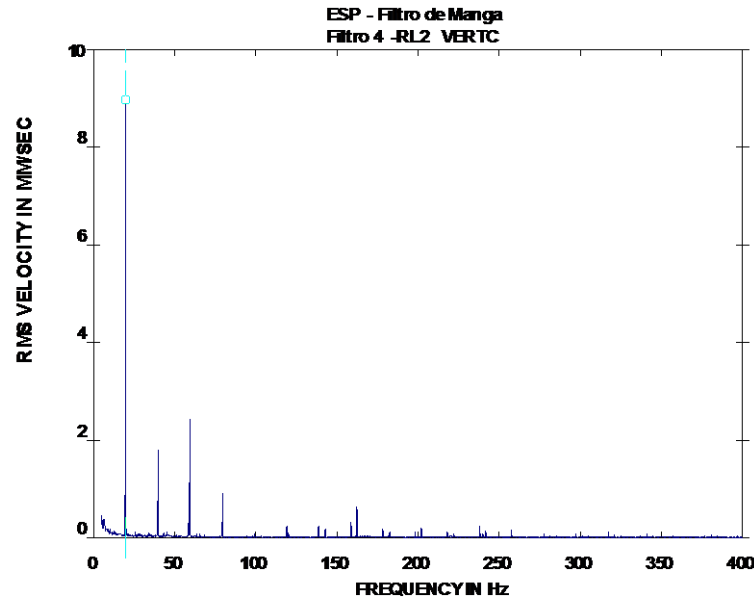
Antes do balanceamento
(A = 10,36 mm/s)

Espectros de vibração na posição **VERTICAL**.

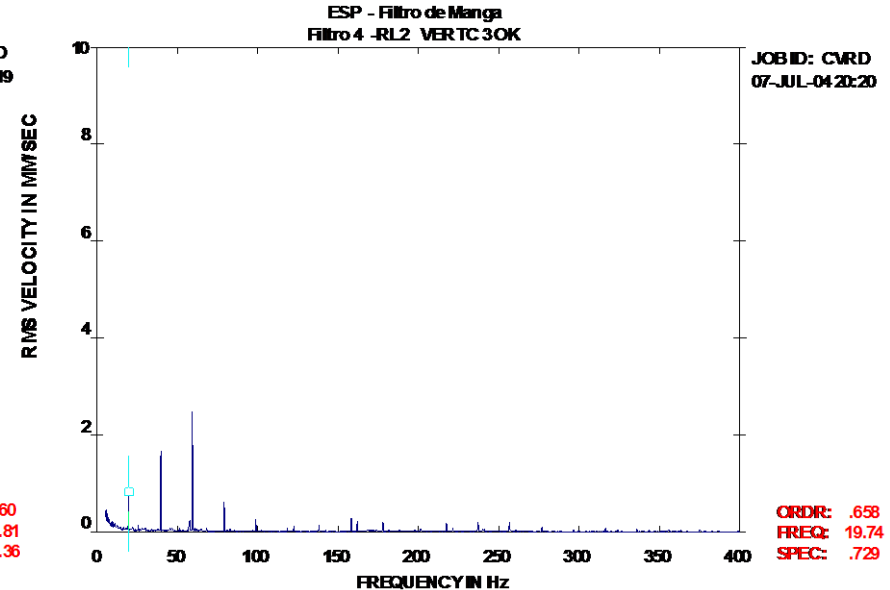
Após o balanceamento
(A = 0,729 mm/s)

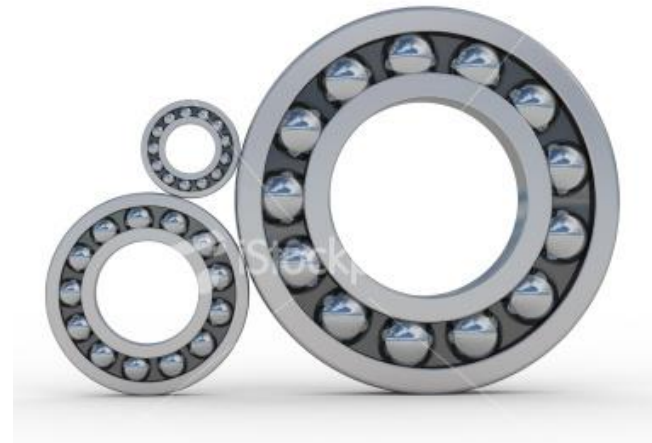
Mancais de ROLAMENTO

$$f_{\text{PistaExterna}} = \frac{n}{2} f_r \left(1 - \frac{d}{D} \right) \cos \beta$$

$$f_{\text{PistaInterna}} = \frac{n}{2} f_r \left(1 + \frac{d}{D} \right) \cos \beta$$

$$f_{\text{ElementoGirante}} = \frac{d}{2D} f_r \left[1 - \left(\frac{d}{D} \right)^2 \cos^2 \beta \right]$$

$$f_{\text{Gaiola}} = \frac{1}{2} f_r \left(1 - \frac{d}{D} \right) \cos \beta$$

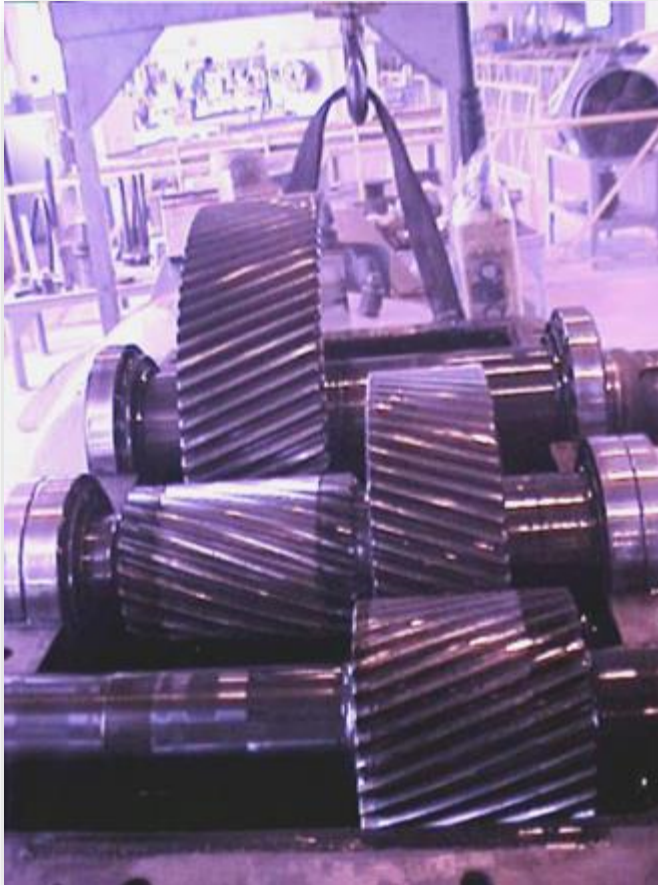
Torre de Resfriamento Eletrólise

Eixo de saída: 223rpm
Eixo pinhão 88 dentes

Eixo intermediário: 870rpm
Eixo engrenagem 74 dentes

Eixo intermediário
Eixo pinhão 22 dentes

Eixo de entrada: 1775
Eixo pinhão: 33 dentes

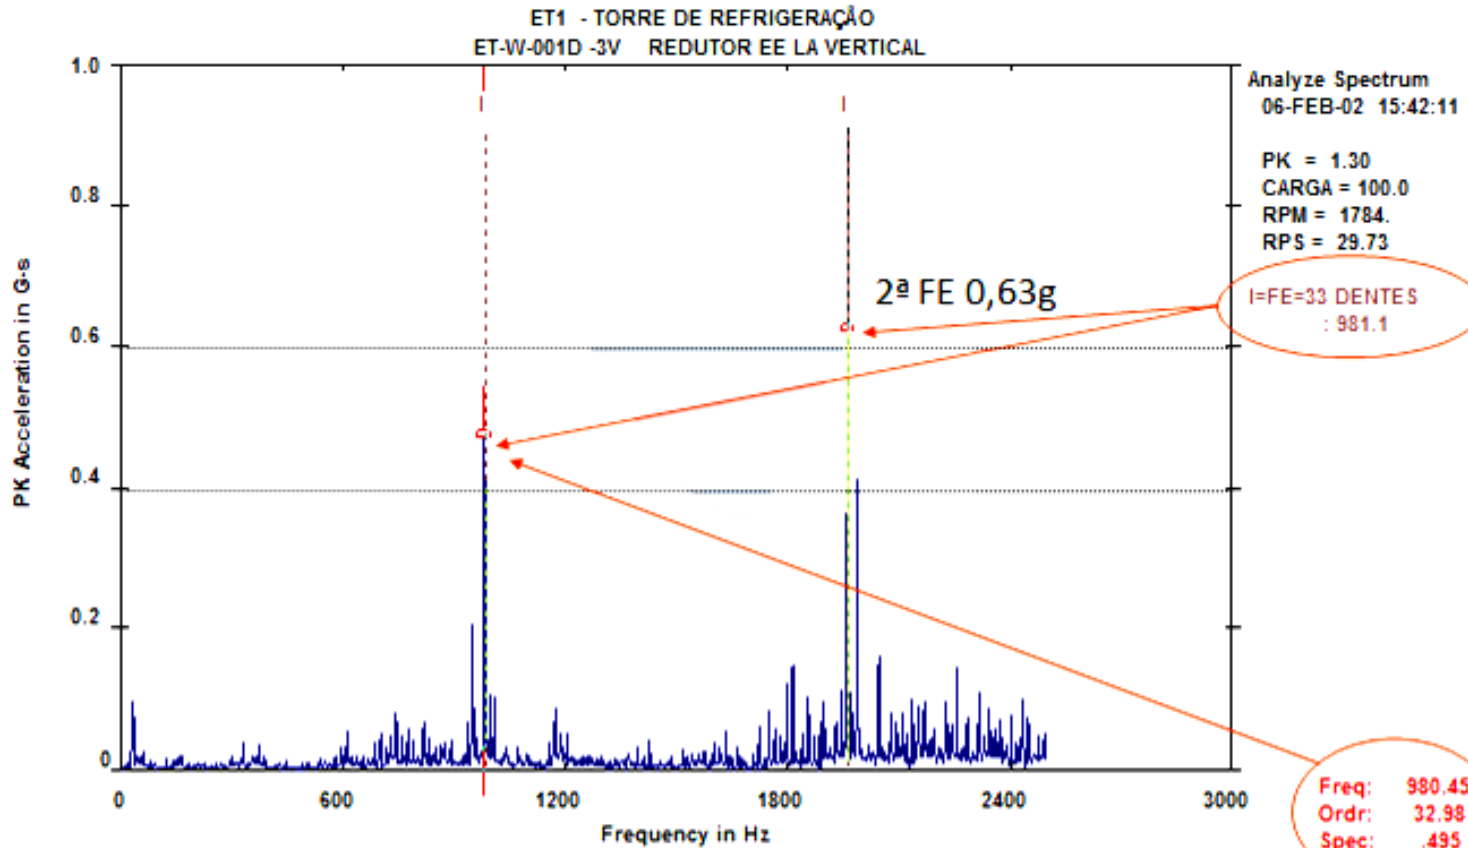
Torre de Resfriamento Eletrólise

Antes da troca

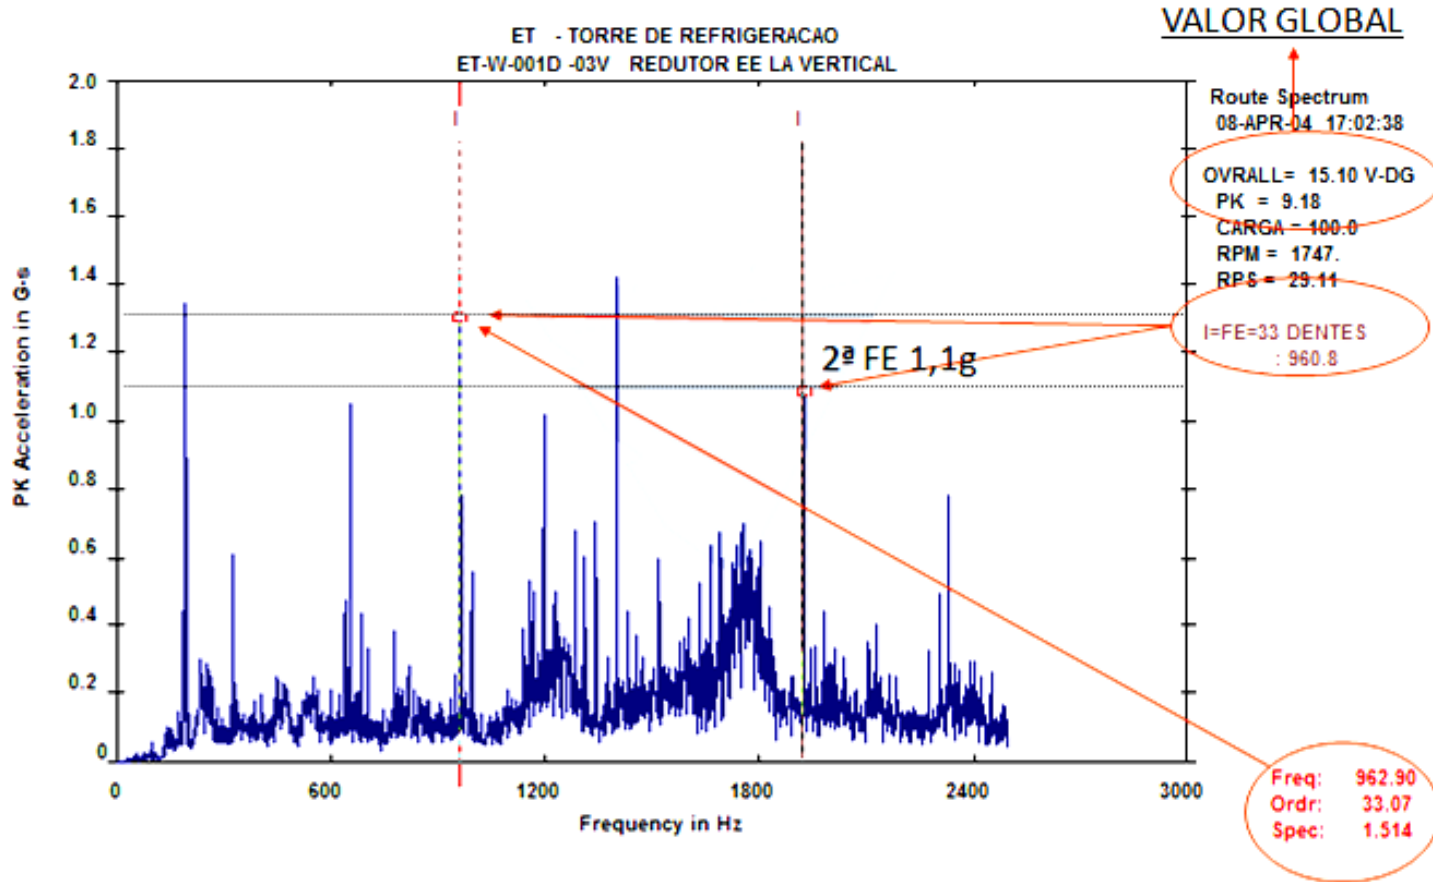
Torre de Resfriamento Eletrólise

Antes da troca

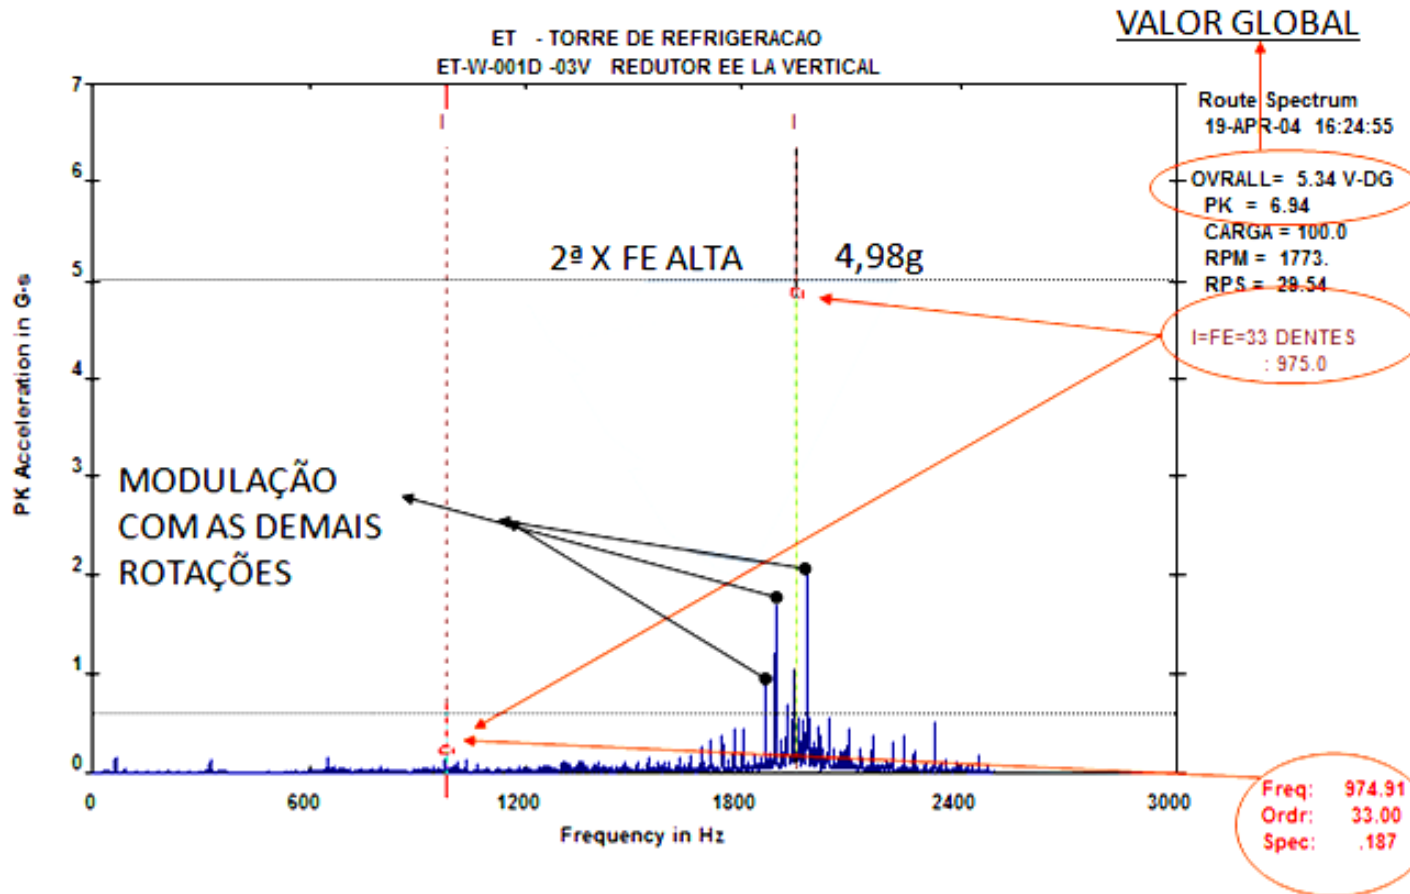
Torre de Resfriamento Eletrólise

APÓS da troca

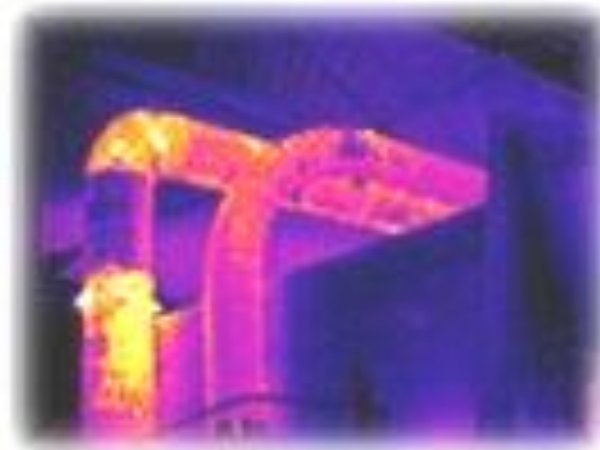
Termografia - Civil

- Em qualquer tipo de construção: onde o calor, ou a variação do calor, possa trazer alguma **INFORMAÇÃO SIGNIFICATIVA.**

- Se houver um cano com água quente passando por dentro dessa parede: o percurso do cano será **DESENHADO TERMICAMENTE.**

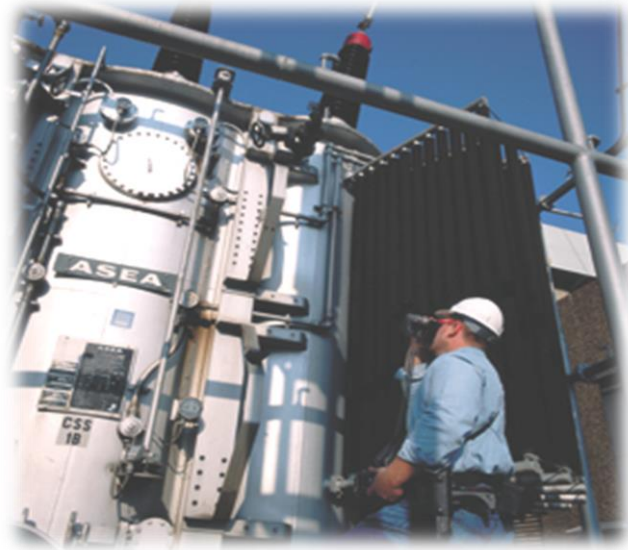
Termografia - Elétrica

- A detecção de um componente defeituoso: baseia-se na elevação de sua temperatura em função de um aumento anormal de sua resistência ôhmica (relações corrente/resistência).

- PROVOCADOS: por conexões frouxas, corroídas, oxidadas ou por falhas do componente em si.
- *National Fire Protection Association*: o **PRINCIPAL CAUSADOR** de incêndios são os sistemas elétricos, totalizando (17%).

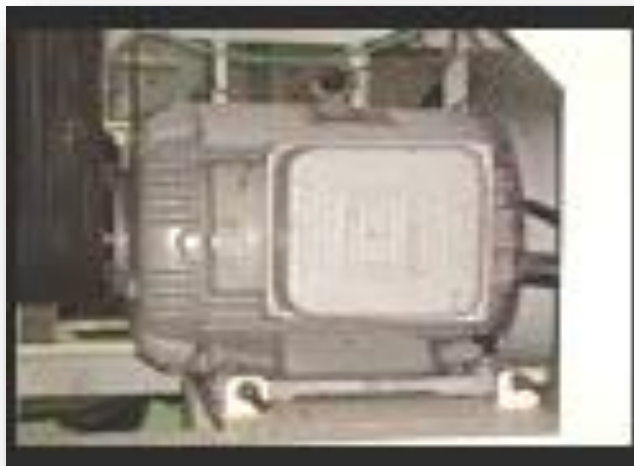
Termografia - Elétrica

- Motor classe F de 150 CV, com temperatura de 141°C: teve a razão de seu aquecimento detectada no inversor de frequência, mais precisamente nos **AJUSTES de TORQUE** (Causa Externa).
- Corrigido o problema: Temp. do motor caiu para **70°C**.

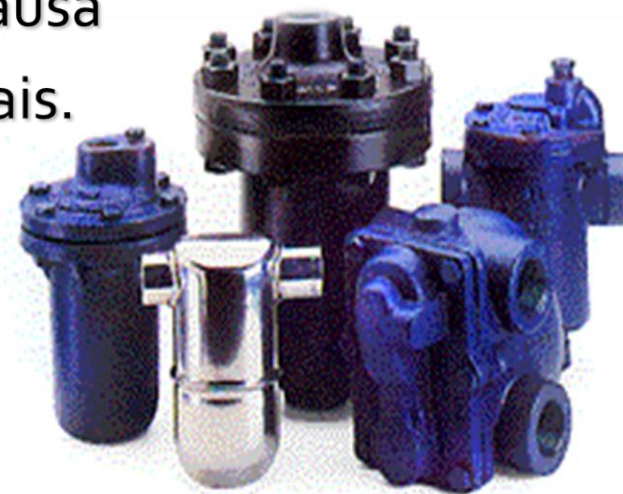
Purgadores Defeituosos

- **Purgadores defeituosos:** são a maior causa de perdas em linhas de vapor industriais.

- Os métodos tradicionais de detecção: são pouco eficientes.

- **Purgador 3/4" com 7,0 atm defeituoso:** perda anual de R\$ 70.000,00.

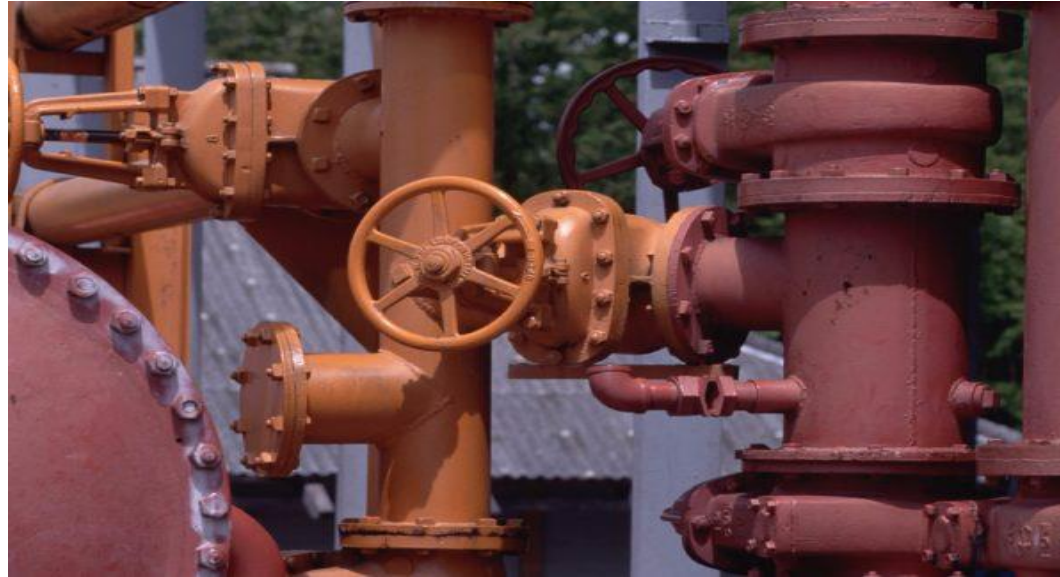
- *Um problema até então de difícil detecção.*
- *Resulta em perdas e contaminação do produto.*

- Válvulas parcialmente fechadas ou com vazamento: geram turbulências que são transmitidas para a tubulação.

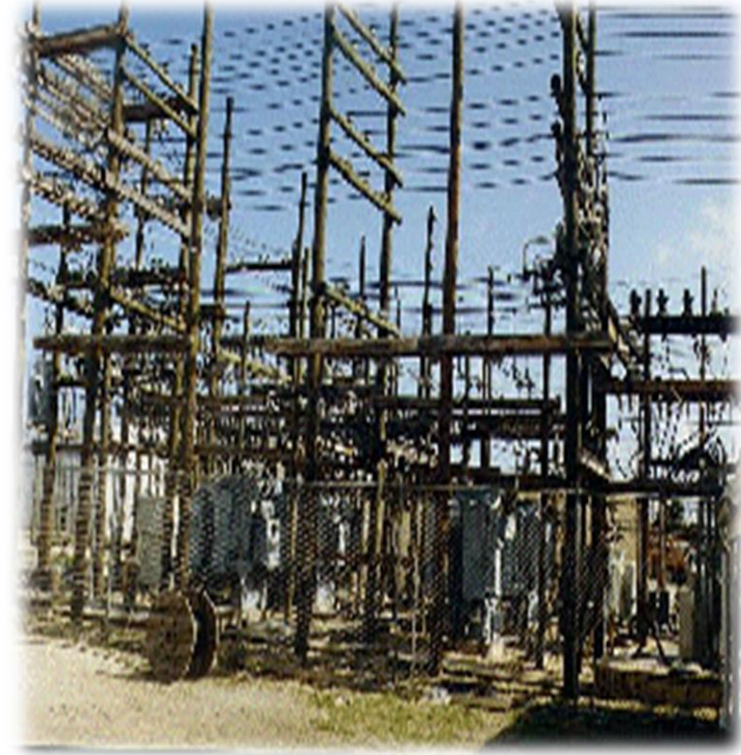
Efeito Corona e Descargas Elétricas

- Ocorrência comum em centros de controle de motores, unidades de chaveamento e conexão e linhas de transmissão.
- Provocam interrupções repentinas de produção e redução de **VIDA ÚTIL**.

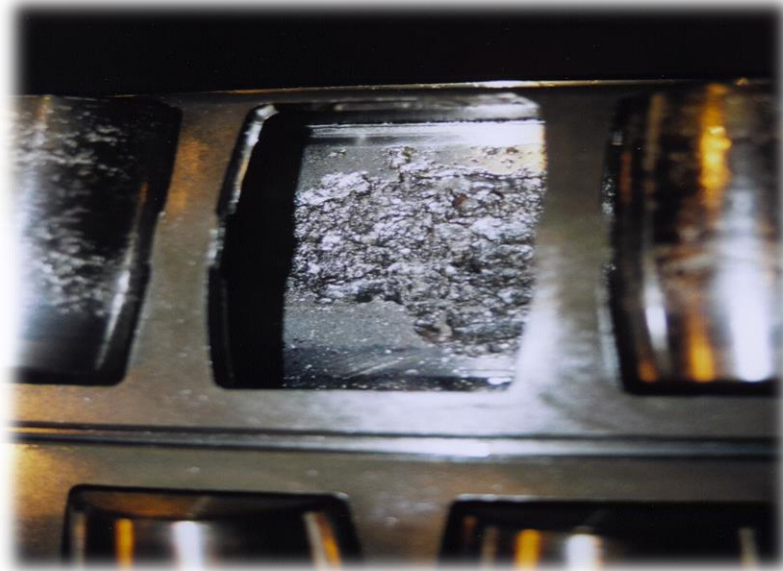
Falhas de ROLAMENTOS

- 75% das falhas de rolamento são relacionadas com problemas de **LUBRIFICAÇÃO**.
- Provocam paradas não planejadas e **PERDAS de PRODUÇÃO**.

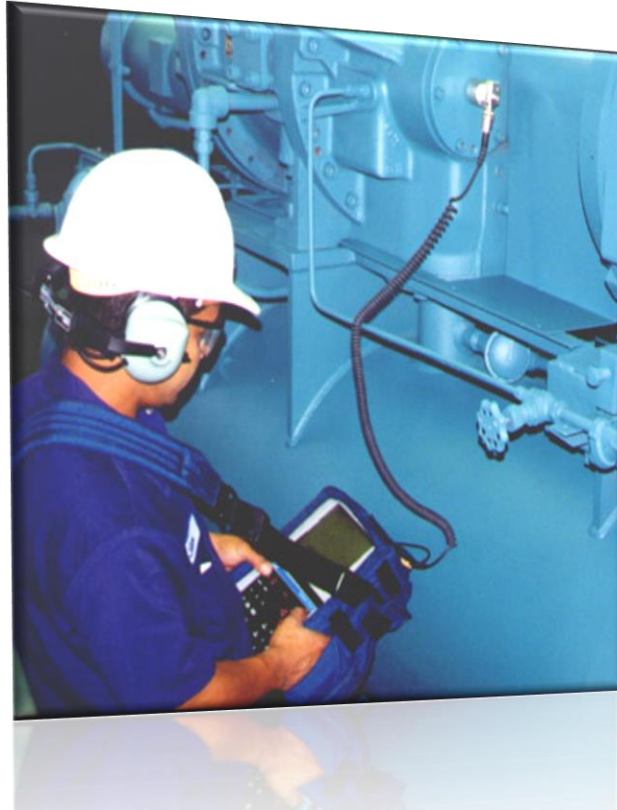
Características e Fraquezas

- Estes inimigos são: Invisíveis, inaudíveis e dificilmente detectáveis por instrumentos **TRADICIONAIS**.
- Por que? Porque somente liberam energia em frequências muito elevadas, situadas na faixa dos **ULTRA-SONS**.

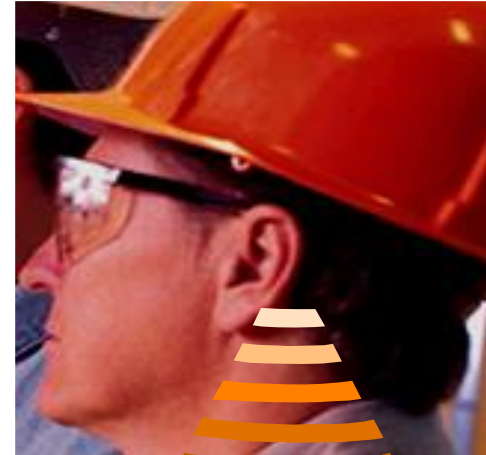
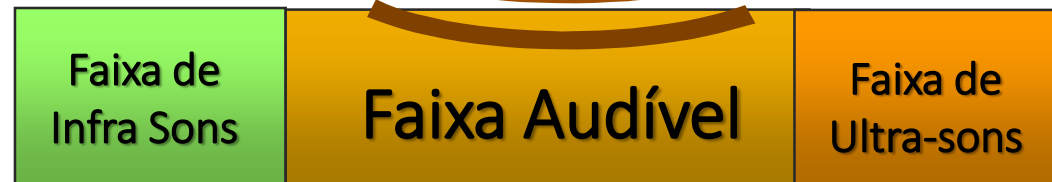
Faixas de Frequências

- O ouvido humano: é sensível a sons com frequências situadas na faixa de \cong **20 a 20.000 Hz**.

- Sons com frequências acima dessa faixa: **não podem ser ouvidos** e são denominados Ultra-sons.

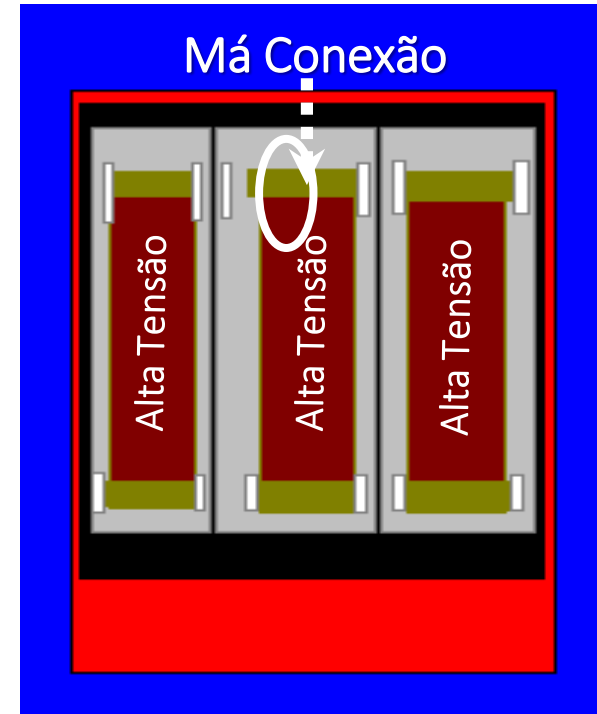
- Perdas de isolamento e **CONEXÕES IMPERFEITAS**: provocam ionização do ar ou corona que geram ondas de som de alta frequência.

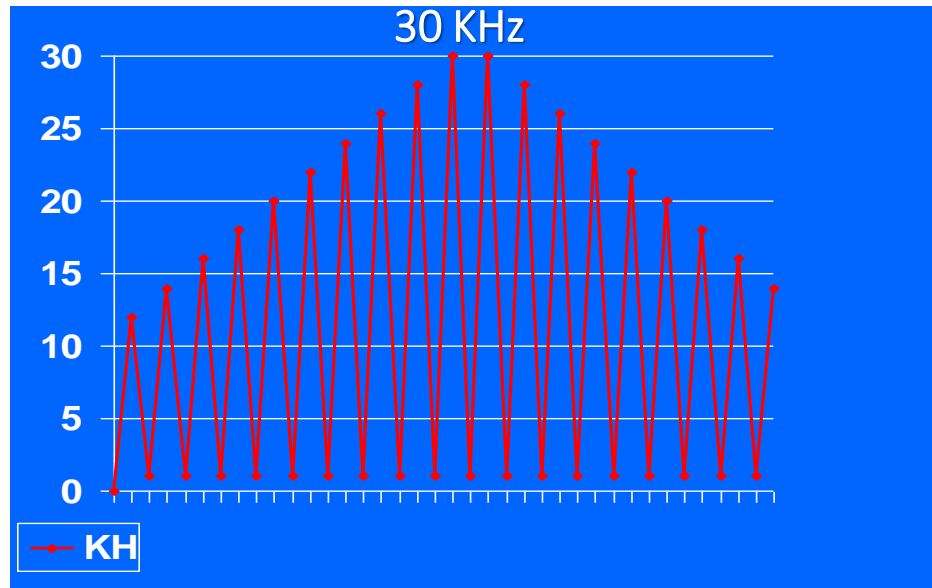
Defeitos em Rolamentos

- *Rolamentos com problemas de lubrificação: geram ruídos de alta frequência na faixa ao redor de 30 KHz*

- Podem também sofrer aumento de temperatura.

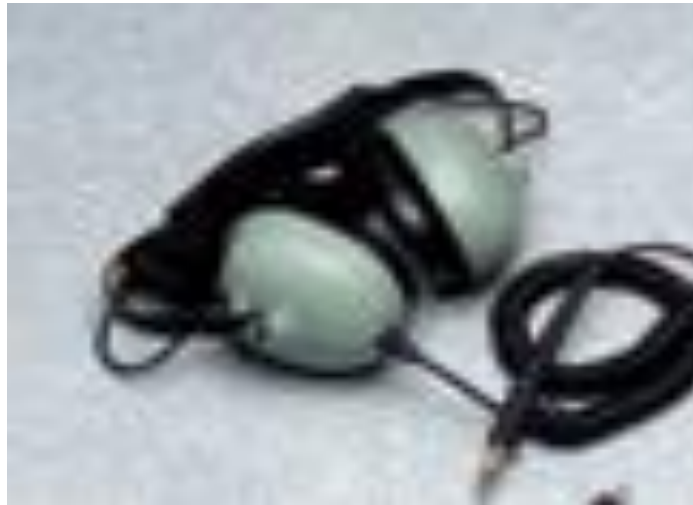
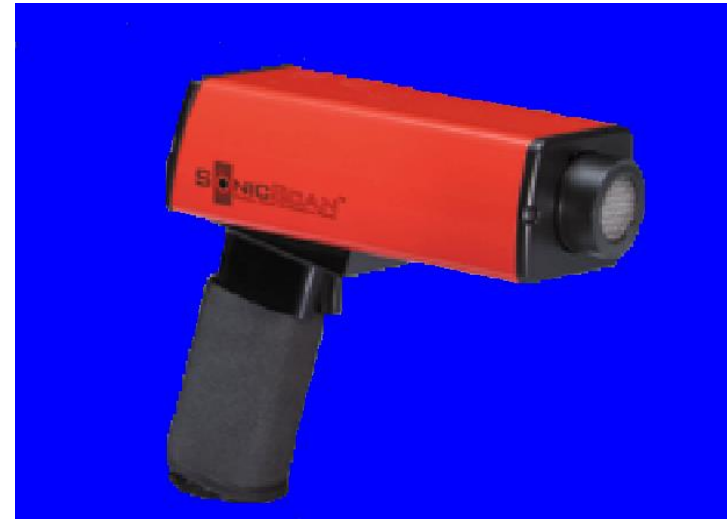
Transcrição de Frequências

- Através de um processo denominado **HETERODINAÇÃO**: os sinais de Ultra-som são convertidas em sinais com frequências **AUDÍVEIS**.
