TÉCNICA CONSTRUTIVA DE PALAFITAS NAS COMUNIDADES JARACATY I E II DE SÃO LUÍS-MA

Apresentado no
Congresso Técnico Científico da Engenharia e da Agronomia – CONTECC 2018
22 a 24 de agosto de 2018 – Maceió/AL - Brasil

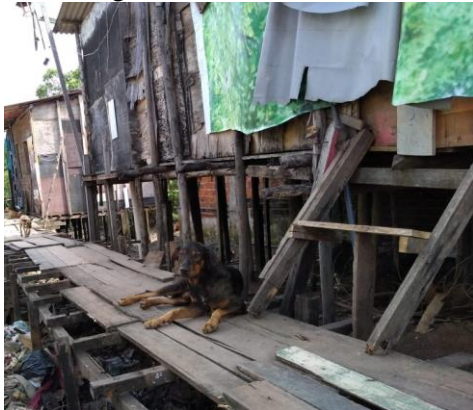
Figura 1 - Paredes de tábuas

Após fincar as estacas, travessas de madeira são parafusadas ou pregas nelas, formando um sistema porticado simples. Posteriormente, são assentados os barrotes (peças de madeira) e neles são

apoiadas as tábuas que formam o piso. As paredes são feitas com tábuas e vedadas com painéis de compensado ou com lona de plástico (Figuras 1 e 2).

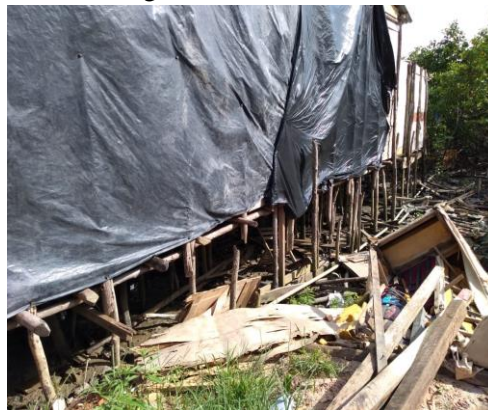
Figura 2 - Parede de lona

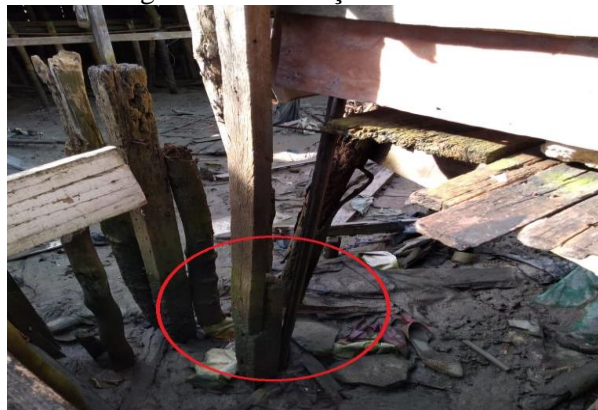
Figura 3 - Vinculação de estacas

A manutenção das palafitas, segundo a moradora C da comunidade Jaracaty I, deve ocorrer a cada 2 (dois) meses e que as estacas têm um custo elevado, segundo a moradora C, girando em torno de 3 mil reais por reforma. A manutenção só é válida quando não ocorre o assoreamento excessivo da palafita, esse que leva a maré a invadir a casa, nesse caso se faz necessário desmontar toda a palafita e aumentar a altura da casa, mediante um sistema de vinculação de estacas, como demonstrado na Figura 3.
