ANÁLISE DE VIABILIDADE DE IMPLANTAÇÃO DE SINALIZAÇÃO SEMAFÓRICA EM UM CRUZAMENTO NO BAIRRO PETRÓPOLIS – MANAUS/AM

Congresso Técnico Científico da Engenharia e da Agronomia – CONTECC'2016

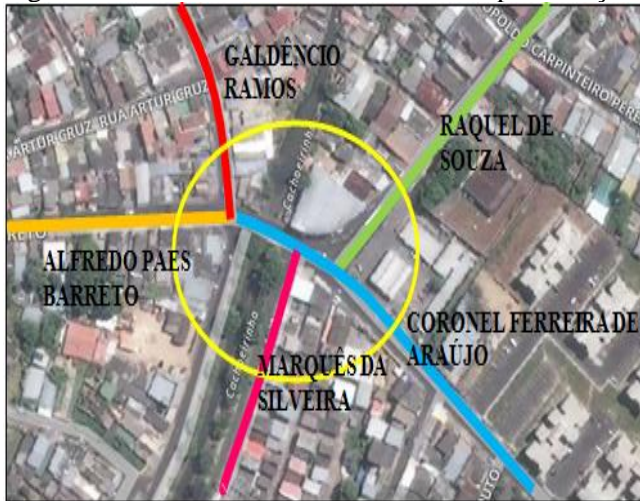
O cruzamento em estudo fica localizado no bairro Petrópolis na cidade de Manaus/AM, o bairro fica na zona sul da cidade, possui uma área de 324,10 m² e uma população de 41.210 habitantes de acordo com o censo do IBGE (2010). É formado por cinco ramos, quantidade de aproximações ou vias que formam o cruzamento (DNIT, 2005), que são as vias de acordo com a Figura 1.

Figura 1. Cruzamento em estudos e suas aproximações

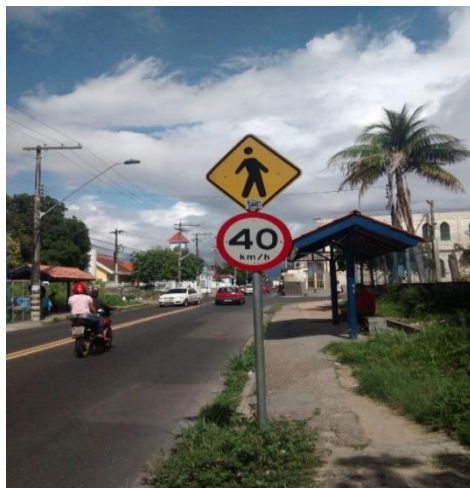
Em seguida foram feitas a classificação e caracterização das vias. As vias que formam o cruzamento em estudo são classificadas como vias coletoras, pois possuem velocidade de 40 km/h como mostra a Figura 5. As vias Coronel Ferreira de Araújo e Alfredo Paes Barreto são vias principais devido às suas prioridades no cruzamento, e as demais são vias secundárias. As características das vias em relação à sua geometria e dimensões estão dispostas na Figura 6. E quanto as condições de segurança, a ausência de sinalização adequada é notada em todas as aproximações do cruzamento, onde se observa a deficiência na sinalização vertical e horizontal, as que existem estão em mal estado de conservação. Atendendo assim a quarta condição de implantação semafórica.

Figura 5: Velocidade das vias
