CONDIÇÕES DE SANEAMENTO BÁSICO EM UMA COMUNIDADE INDÍGENA NA ÁREA URBANA DA CIDADE DE MANAUS-AMAZONAS

BASIC SANITATION CONDITIONS IN AN INDIGENOUS COMMUNITY IN THE URBAN AREA OF THE CITY OF MANAUS-AMAZONAS ABSTRACT

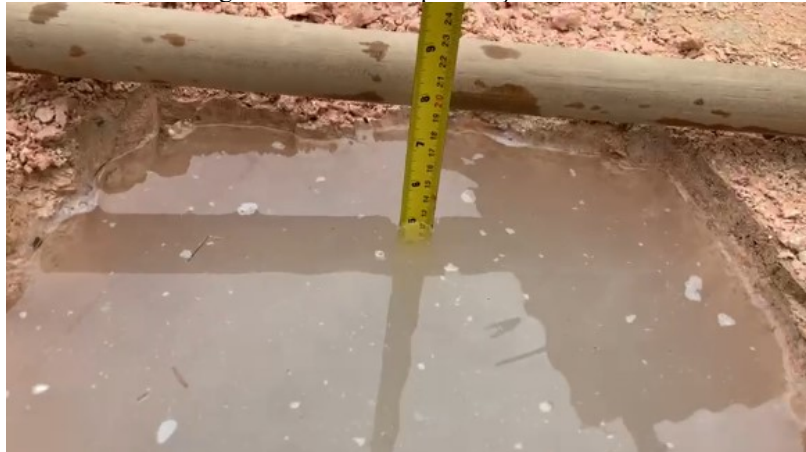
Figura 2 - Ensaio de percolação do solo

Foram utilizados os materiais: cronômetro, ferramenta de escavar solo, brita nº 1, régua e água em abundância. Após isso, seguiu-se os seguintes passos, identificado na Figura 2:

- a) Escolha do local de escavação com no mínimo 1,5m da casa;
- b) Escavação de uma cova quadrada de 30x30x30cm;
- c) Raspou-se as laterais e fundos da cova;
- d) Retirada do material e cobriu-se o fundo da cova com 5cm de altura com brita nº;
- e) Encheu-se a cova com água até verificar a sua estabilização, como etapa de saturação do solo;
- f) Encheu-se de água novamente e iniciou-se o ensaio;
- g) Foram anotados os tempos que duravam para a água diminuir cada centímetro.
- h) Por fim, utilizaram-se os dados para calcular o coeficiente de infiltração do solo.

Através da coleta de dados e cálculos indicados no Manual do Saneamento, 2004, foi possível obter os seguintes resultados: Média de tempo de escoamento de 14'34''; Coeficiente de infiltração (C_i) = 28,72 L/m²xDia; a partir disso identificou-se o solo como: argila marrom pouco siltosa, semi-impermeável; por fim, através do Gráfico de Coeficiente de Percolação, o tipo de tanque séptico adequado é o de vala de filtração.
