ANÁLISE DA ACESSIBILIDADE NA PRAÇA AYRTON SENNA NO MUNICÍPIO DE BOA VISTA-RORAIMA

Apresentado no
Congresso Técnico Científico da Engenharia e da Agronomia – CONTECC
15 a 17 de setembro de 2021

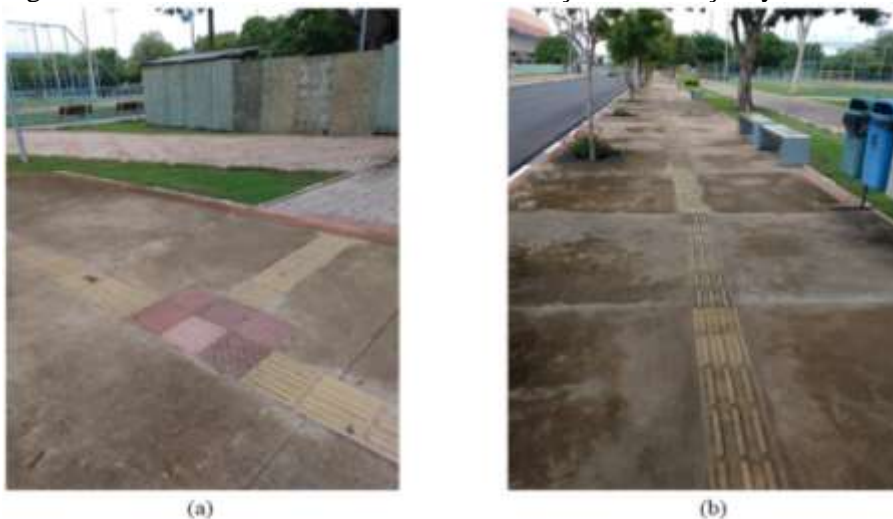
A Figura 2 mostra a utilização de piso tátil direcional em todo o trajeto das calçadas, e como previsto em norma, onde há mudança de direção no trajeto é possível ver os pisos táteis de alerta. Outro fator é largura da faixa livre da calçada, que atende a largura mínima exigida pela ABNT NBR 9050:2015.

Figura 2. Piso tátil direcional e de alerta nas calçadas da Praça Ayrton Senna

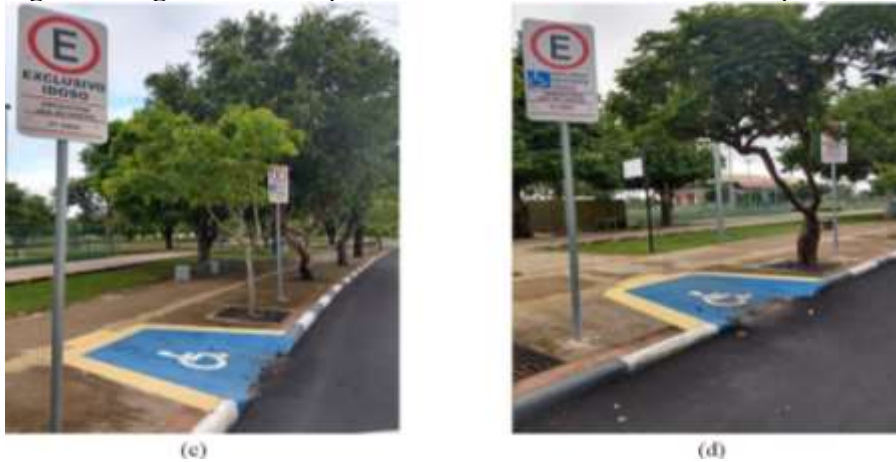
A Figura 3 ilustra as vagas de estacionamento previstas na praça, em um dos lados de acesso, com a devida sinalização vertical para cada tipo de vaga especial. É possível notar que não há a sinalização horizontal, porém vale ressaltar que a pavimentação da via foi recapeada recentemente e

por este motivo no dia das fotos ainda não havia sido feita a sinalização no pavimento delimitando as vagas.

Figura 3. Vagas exclusivas para idosos e deficientes físicos, e rampas de acesso para cadeirantes

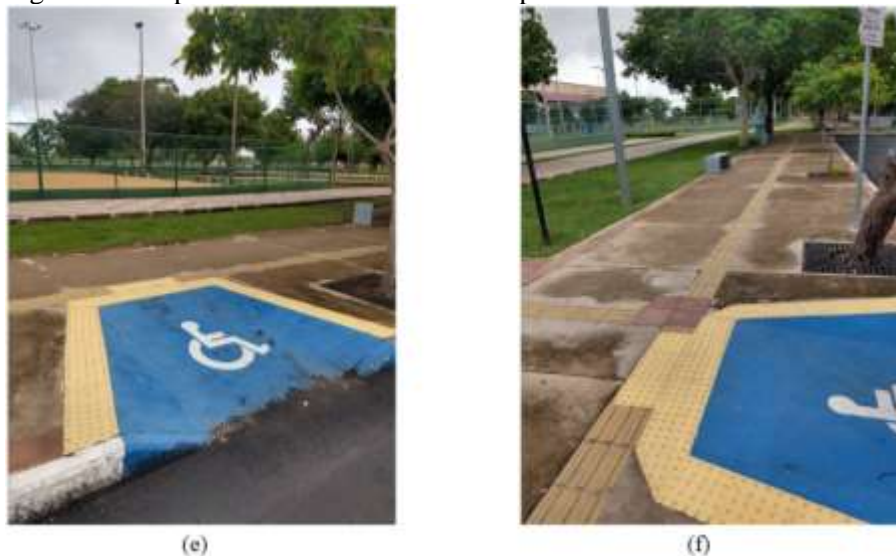
A Figura 4 apresenta as rampas de acesso para cadeirantes com a devida sinalização e como previsto em norma devido ao desnível do pavimento com a calçada.

Figura 4. Rampas de acesso a cadeirantes e pisos táteis direcional e de alerta
