## **MOBILIDADE EM FEIRA: ESTUDO DE CASO NO MERCADINHO EM IMPERATRIZ/MA**

Apresentado no  
Congresso Técnico Científico da Engenharia e da Agronomia – CONTECC  
Palmas/TO – Brasil  
17 a 19 de setembro de 2019

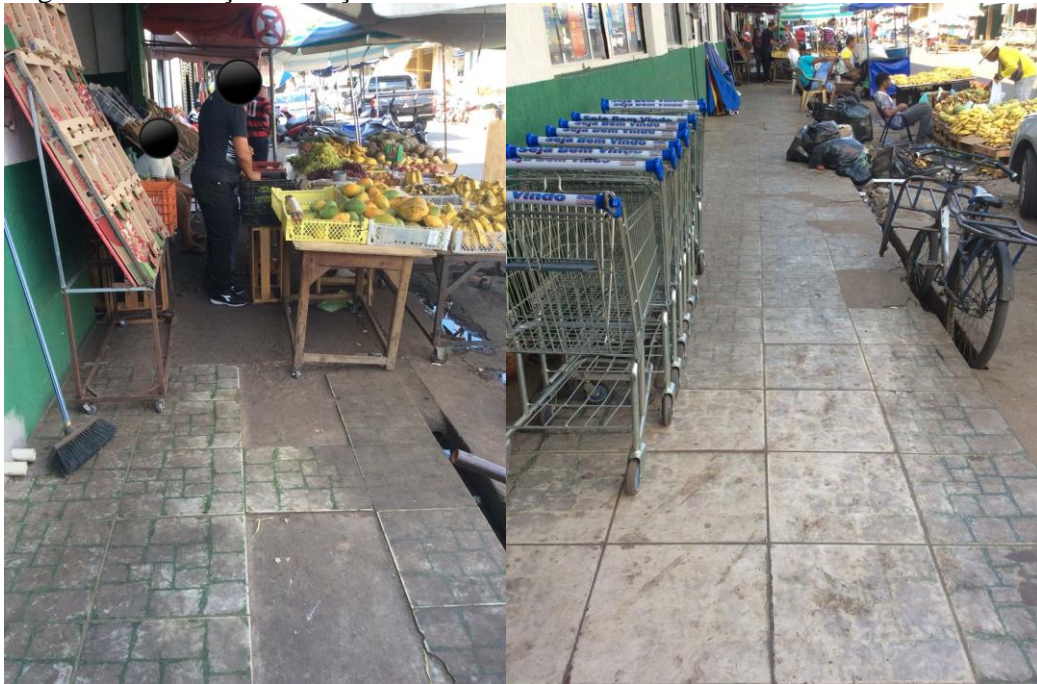
A medição das calçadas apresentou valores divergentes ao longo dos trechos selecionados para o estudo, oscilando entre 0,90 metros (mínimo) e 3,18 metros (máximo). A média de largura encontrada é de 0,565 metros, demonstrando certa variação dos dados. Em termos de desnível a média encontrada é de 16 centímetros de altura do pavimento da calçada para pista de rolamento. O desvio padrão da altura de calçada é de 0,088 centímetros. Apesar de larga em boa parte do trecho a calçada apresenta sessões bastante elevadas (0,48) o que dificulta o acesso de pessoas com ou sem mobilidade. Paralelamente, não é só a infraestrutura que atrapalha a locomoção, fatores como lixo, mercadorias, barracas e até feirantes obstruem a passagem de pedestres (figura 1).

Figura 1 – Obstrução de calçadas na feira do Mercadinho

Nota-se, por meio da figura 1 que existem pontos onde o pedestre é impossibilitado de transitar. Tal situação, submete o indivíduo ao conflito com veículos que transitam na via durante a semana. Aos domingos é restrito o acesso de veículos na via, muito por conta do aumento da quantidade de pessoas.
